岩手県 久慈市 久慈小学校校区 (通学路合同点検 対策箇所図)

【対策検討メンバー】久慈警察署、県北広域振興局道路整備課、久慈市建設整備課

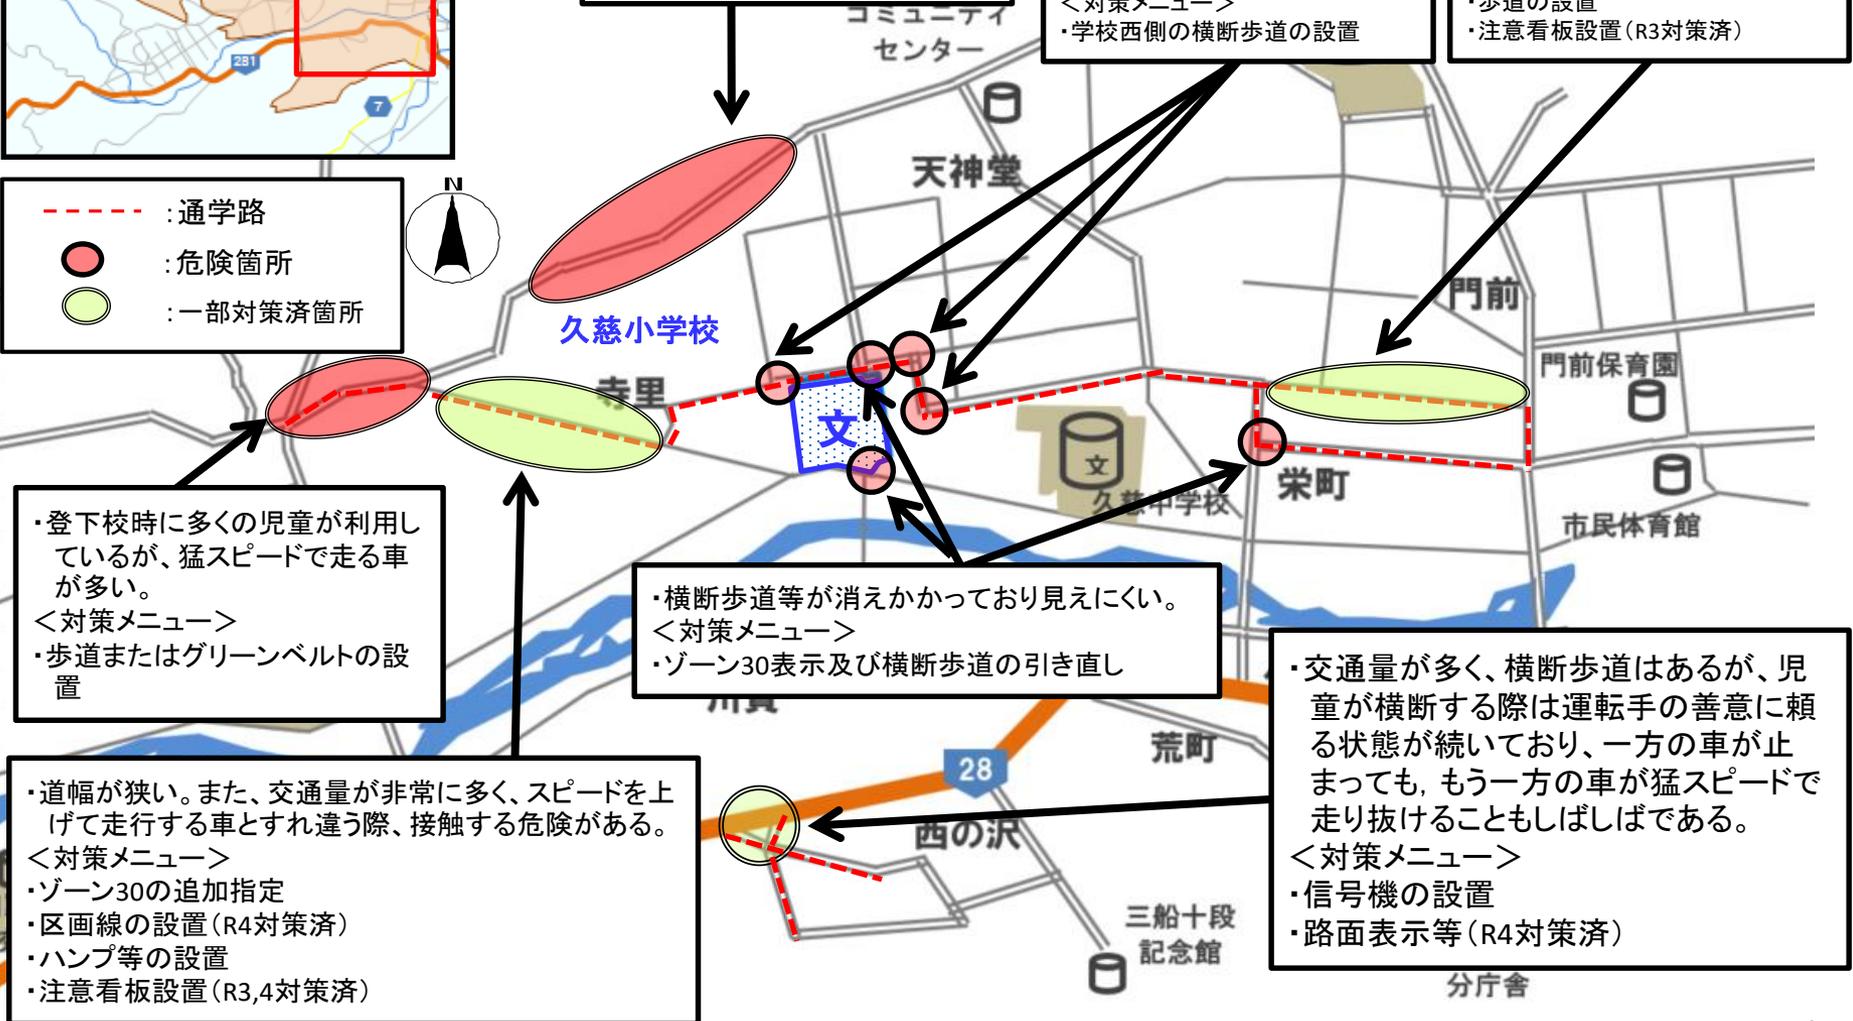
・多くの児童が登下校時に利用しているが、道路幅が狭く、スピードを出す車両が多いため危険である。
 <対策メニュー>
 ・歩道やガードレール、グリーンベルト、標識の設置

・交通量が多いが学校周辺の横断歩道が圧倒的に少ない。横断歩道を設置することで、児童も安心して横断することができるし、運転手も一時停止の意識が高くなると思われる。
 <対策メニュー>
 ・学校西側の横断歩道の設置

・道幅が狭い。また、交通量が非常に多く、スピードを上げて走行する車とすれ違う際、接触する危険がある。
 <対策メニュー>
 ・区画線の設置
 ・歩道の設置
 ・注意看板設置(R3対策済)

・登下校時に多くの児童が利用しているが、猛スピードで走る車が多い。
 <対策メニュー>
 ・歩道またはグリーンベルトの設置

・横断歩道等が消えかかっており見えにくい。
 <対策メニュー>
 ・ゾーン30表示及び横断歩道の引き直し

・道幅が狭い。また、交通量が非常に多く、スピードを上げて走行する車とすれ違う際、接触する危険がある。
 <対策メニュー>
 ・ゾーン30の追加指定
 ・区画線の設置(R4対策済)
 ・ハンプ等の設置
 ・注意看板設置(R3,4対策済)

・交通量が多く、横断歩道はあるが、児童が横断する際は運転手の善意に頼る状態が続いており、一方の車が止まっても、もう一方の車が猛スピードで走り抜けることもしばしばである。
 <対策メニュー>
 ・信号機の設置
 ・路面表示等(R4対策済)

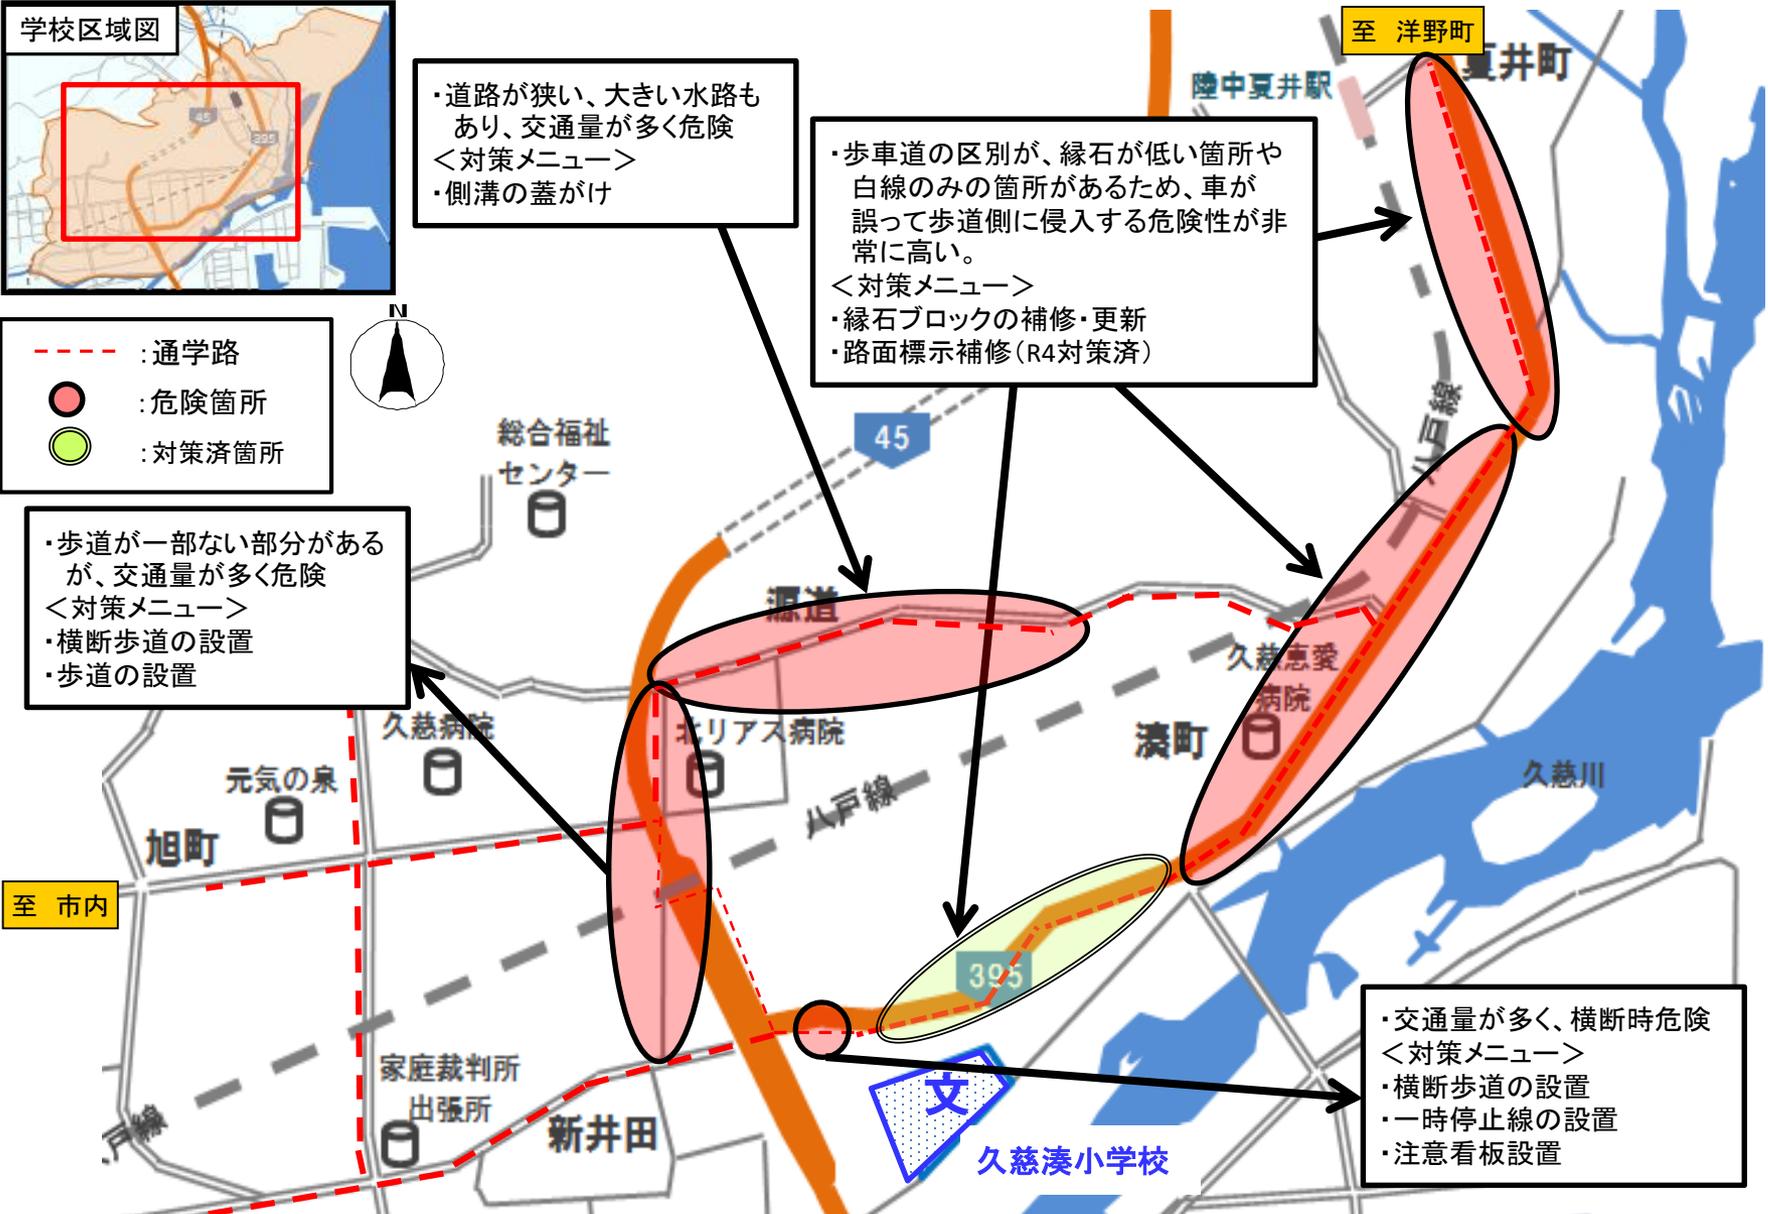
・道路が狭い、大きい水路もあり、交通量が多く危険
 <対策メニュー>
 ・側溝の蓋がけ

・歩車道の区別が、縁石が低い箇所や白線のみのあるため、車が誤って歩道側に侵入する危険性が非常に高い。
 <対策メニュー>
 ・縁石ブロックの補修・更新
 ・路面標示補修(R4対策済)

・歩道が一部ない部分があるが、交通量が多く危険
 <対策メニュー>
 ・横断歩道の設置
 ・歩道の設置

・交通量が多く、横断時危険
 <対策メニュー>
 ・横断歩道の設置
 ・一時停止線の設置
 ・注意看板設置

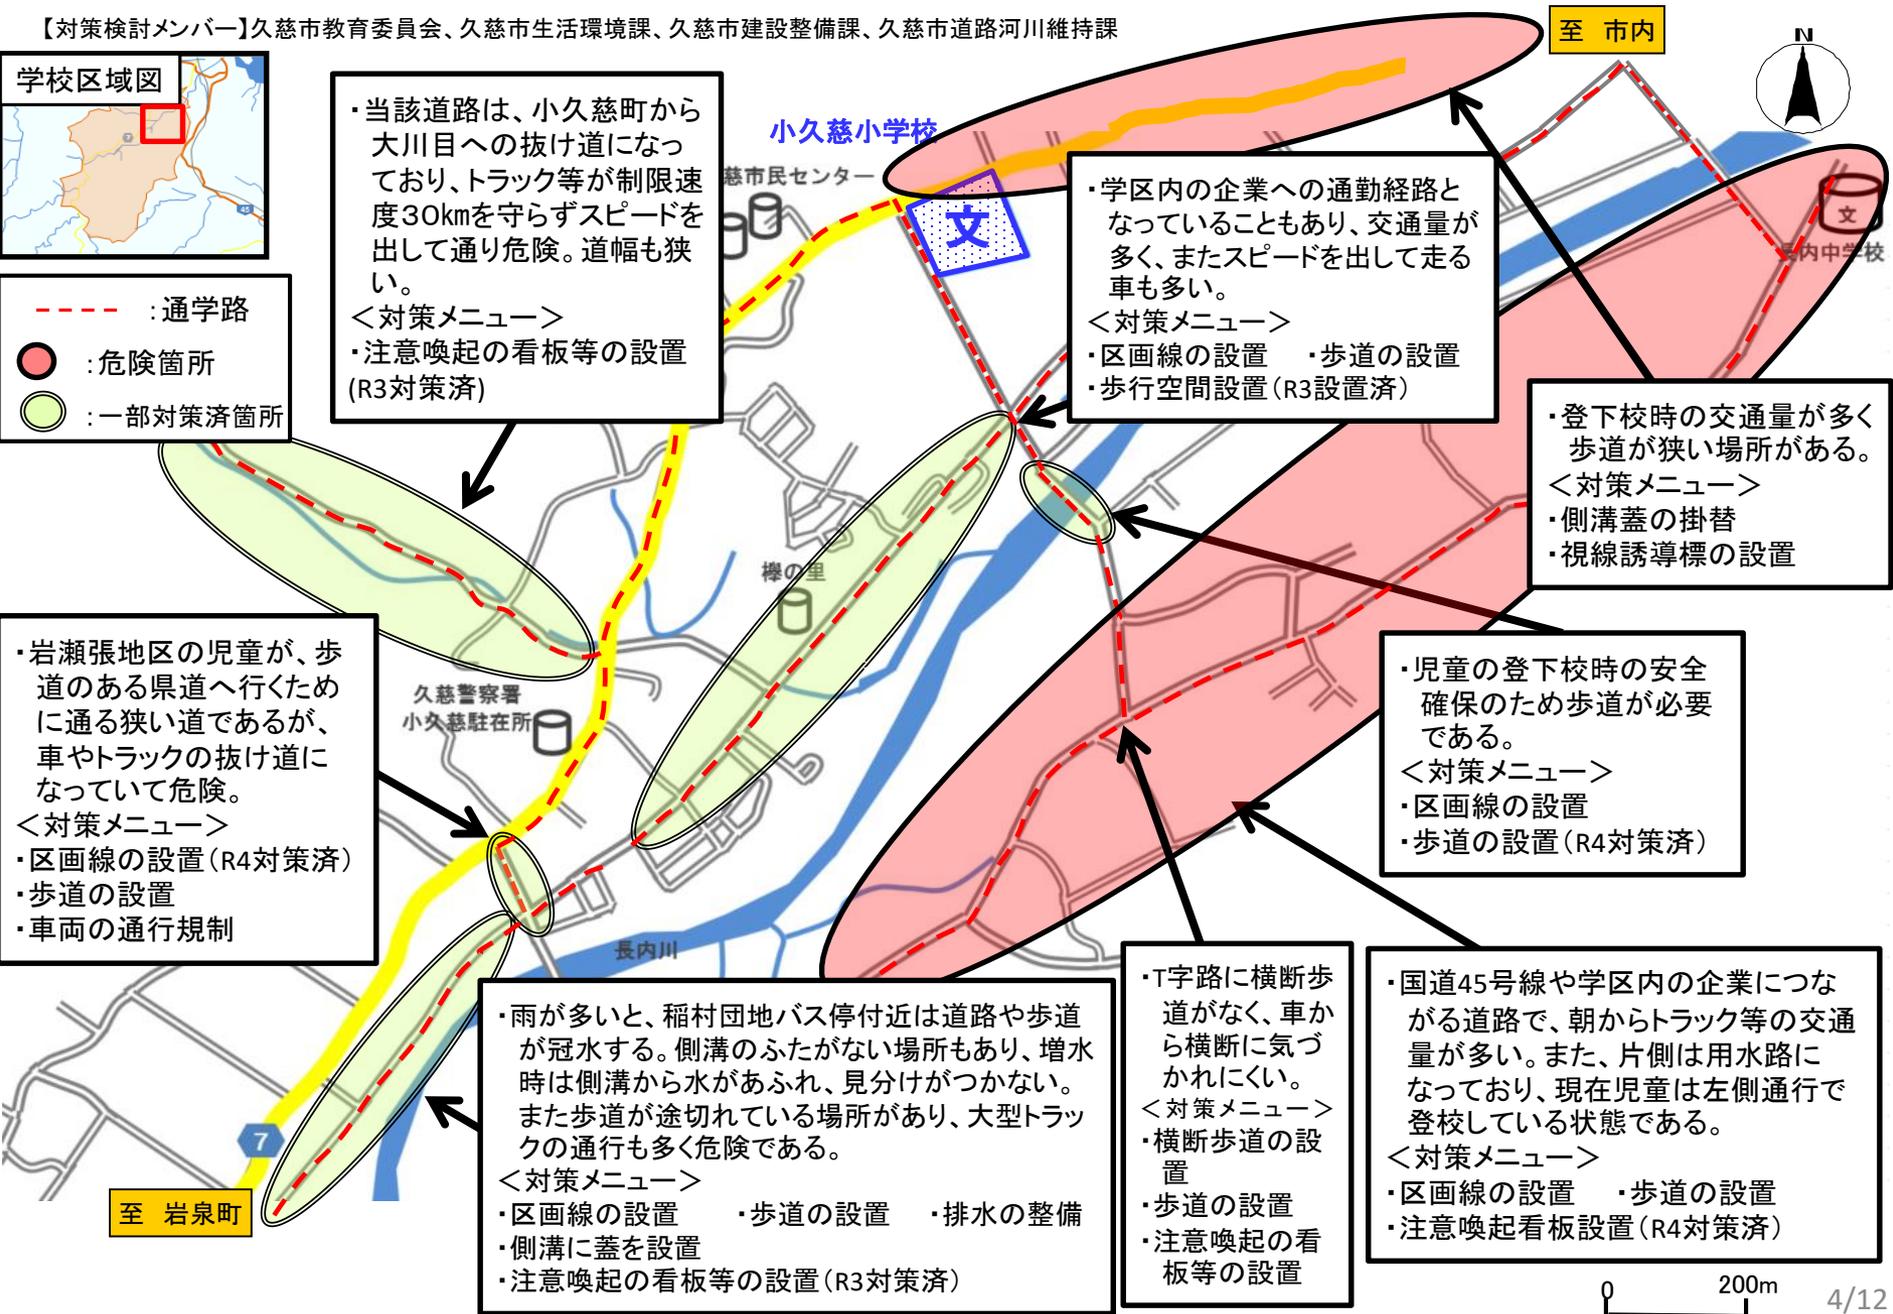
・当該道路は、小久慈町から大川目への抜け道になっており、トラック等が制限速度30kmを守らずスピードを出して通り危険。道幅も狭い。

・学区内の企業への通勤経路となっていることもあり、交通量が多く、またスピードを出して走る車も多い。

・登下校時の交通量が多く歩道が狭い場所がある。

・児童の登下校時の安全確保のため歩道が必要である。

・T字路に横断歩道がなく、車から横断に気づかれにくい。

・国道45号線や学区内の企業につながる道路で、朝からトラック等の交通量が多い。また、片側は用水路になっており、現在児童は左側通行で登校している状態である。

・雨が多いと、稲村団地バス停付近は道路や歩道が冠水する。側溝のふたがない場所もあり、増水時は側溝から水があふれ、見分けがつかない。また歩道が途切れている場所があり、大型トラックの通行も多く危険である。

・岩瀬張地区の児童が、歩道のある県道へ行くために通る狭い道であるが、車やトラックの抜け道になっていて危険。

- ・注意喚起の看板等の設置 (R3対策済)

- ・区画線の設置
- ・歩道の設置
- ・歩行空間設置 (R3設置済)

- ・側溝蓋の掛替
- ・視線誘導標の設置

- ・区画線の設置
- ・歩道の設置 (R4対策済)

- ・横断歩道の設置
- ・歩道の設置
- ・注意喚起の看板等の設置

- ・区画線の設置
- ・歩道の設置
- ・注意喚起看板設置 (R4対策済)

- ・区画線の設置
- ・歩道の設置
- ・排水の整備
- ・側溝に蓋を設置
- ・注意喚起の看板等の設置 (R3対策済)

- ・区画線の設置 (R4対策済)
- ・歩道の設置
- ・車両の通行規制

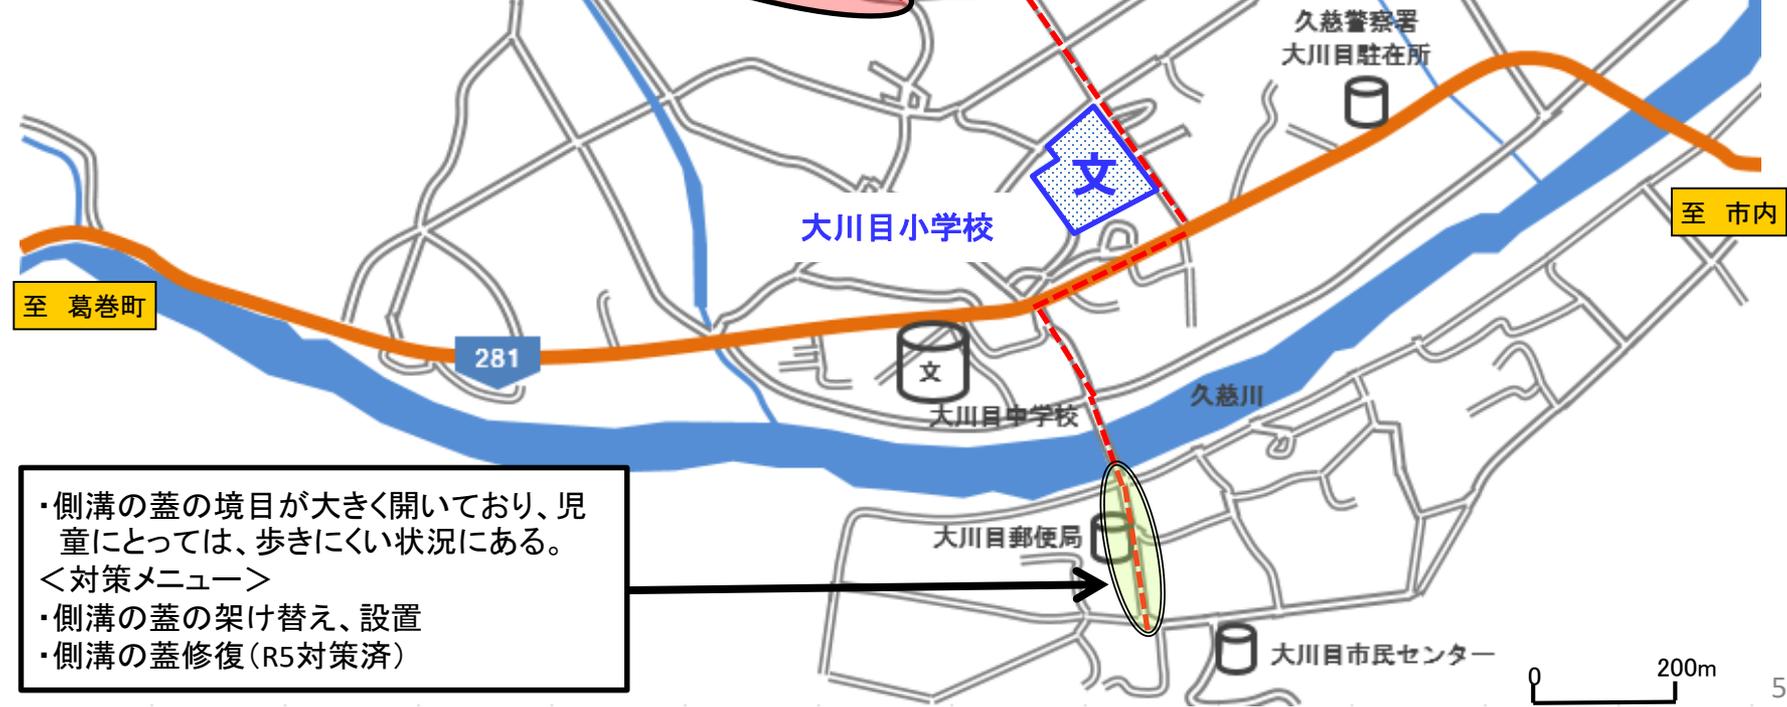
・視線誘導標を設置がされ、安全確保が図られたものの水路に蓋がなく、児童の行動を考えると危険性があることは否めない。
<対策メニュー>
・水路の蓋の設置

・側溝の蓋の境目が大きく開いており、児童にとっては、歩きにくい状況にある。
<対策メニュー>
・側溝の蓋の架け替え、設置
・側溝の蓋修復(R5対策済)

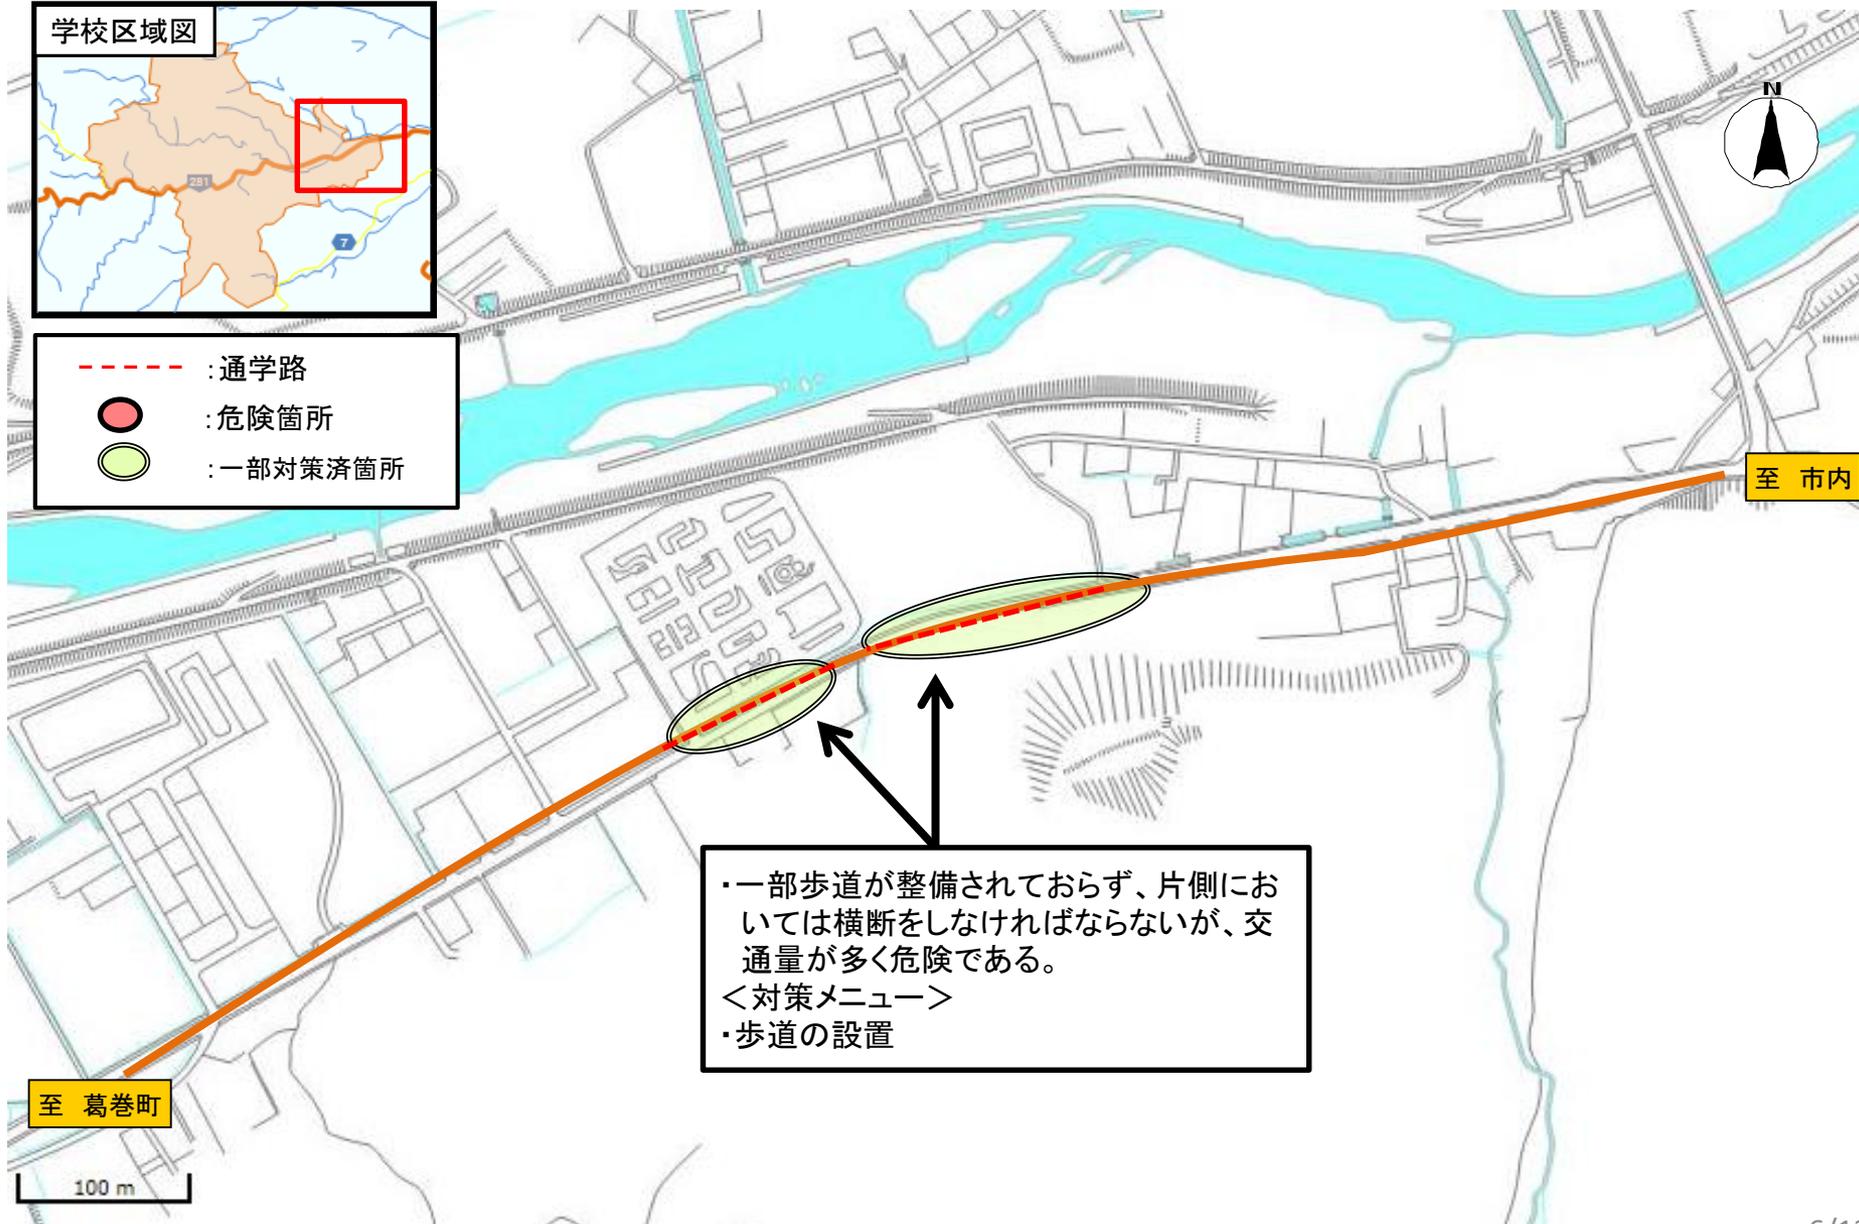
・一部歩道が整備されておらず、片側においては横断をしなければならないが、交通量が多く危険である。
<対策メニュー>
・歩道の設置

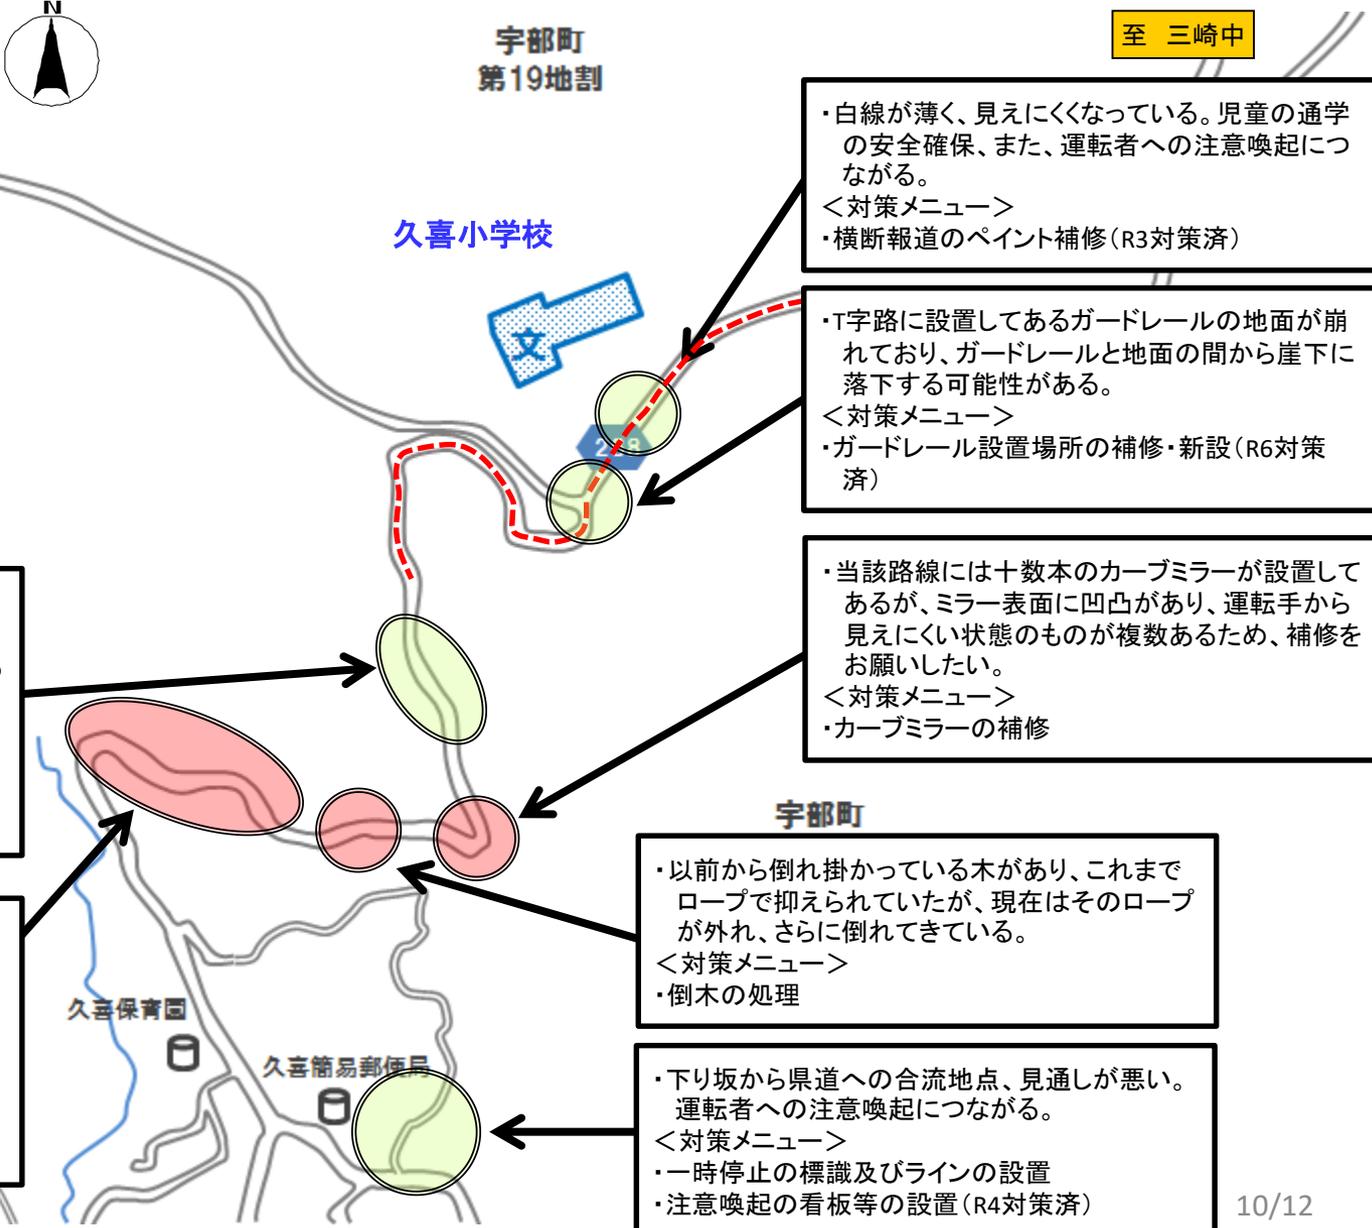
・路線に草木が生い茂っており見通しが悪く、児童の安全確保に不安がある。また、広範囲にわたりごみの投棄があり、児童の健全育成の面からも対応が必要であると考え、定期的に伐採作業等をしてほしい。

・児童の多くが通学路として利用している。坂の勾配が厳しく、急カーブが数か所あるがスピードを出して通行している車が多い。通学路表示はあるが、わかりにくいので表示の増設や路面への表示をしてほしい。

・白線が薄く、見えにくくなっている。児童の通学の安全確保、また、運転者への注意喚起につながる。

・T字路に設置してあるガードレールの地面が崩れており、ガードレールと地面の間から崖下に落下する可能性がある。

・当該路線には十数本のカーブミラーが設置してあるが、ミラー表面に凹凸があり、運転手から見にくい状態のものが複数あるため、補修をお願いしたい。

・以前から倒れ掛かっている木があり、これまでロープで抑えられていたが、現在はそのロープが外れ、さらに倒れてきている。

・下り坂から県道への合流地点、見通しが悪い。運転者への注意喚起につながる。

- ・草木の剪定(年1回草刈りを実施)

- ・通学路表示の増設

- ・横断報道のペイント補修(R3対策済)

- ・ガードレール設置場所の補修・新設(R6対策済)

- ・カーブミラーの補修

- ・倒木の処理

- ・一時停止の標識及びラインの設置
- ・注意喚起の看板等の設置(R4対策済)

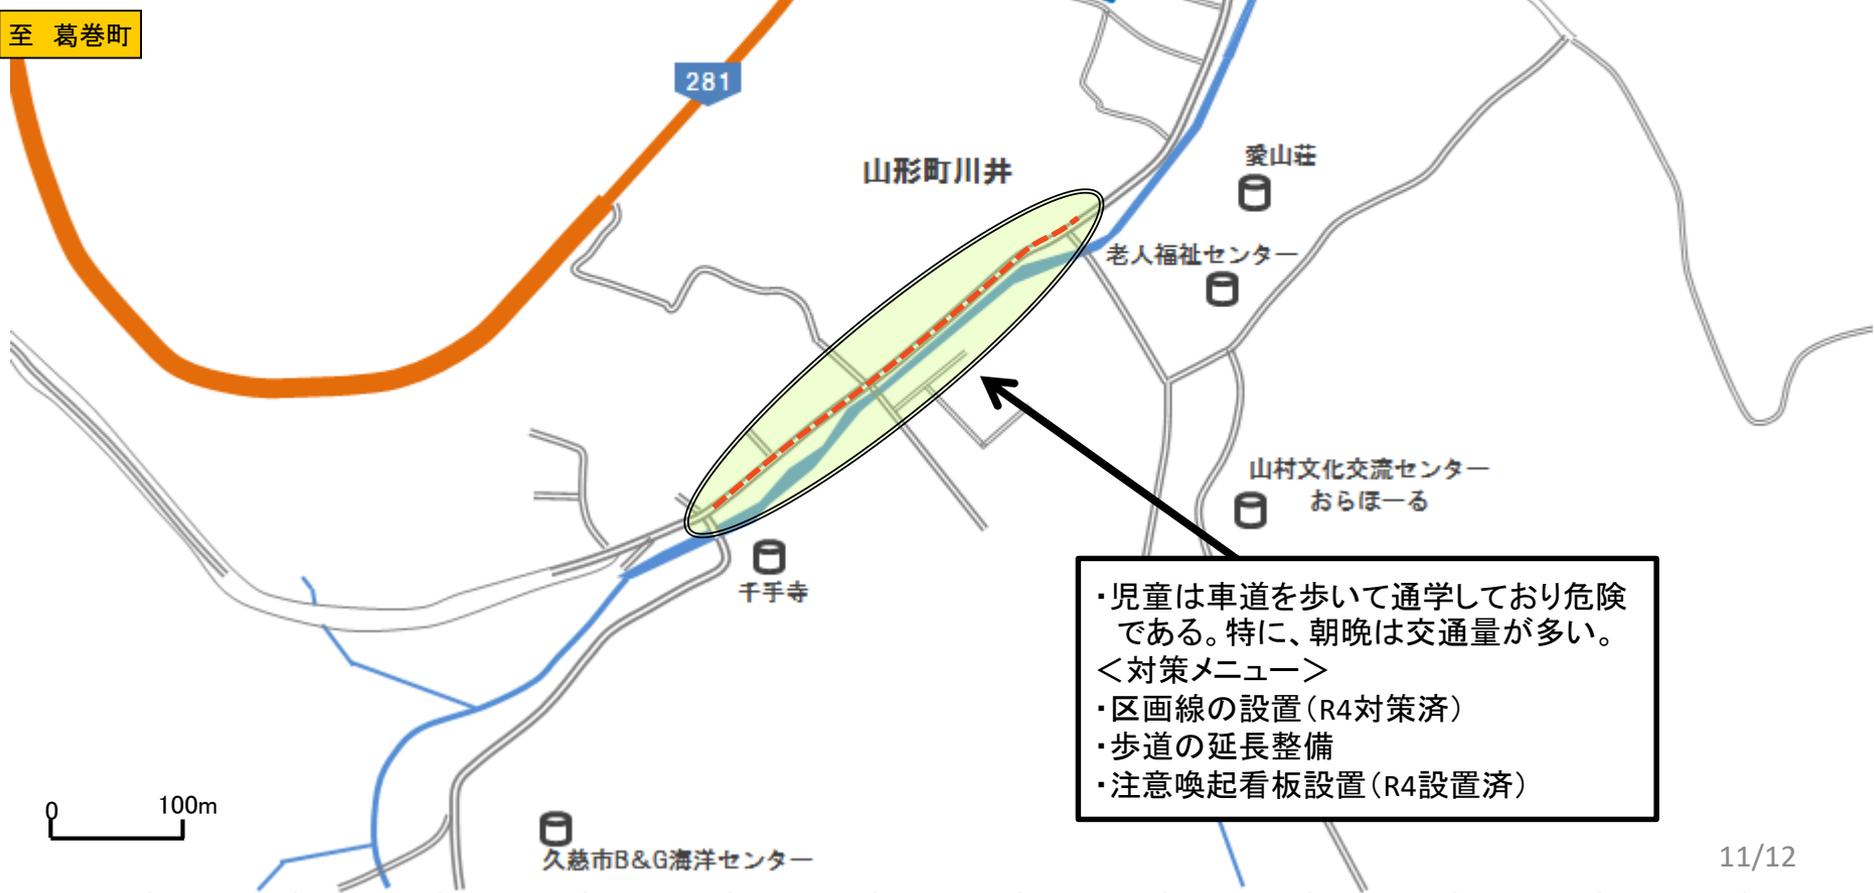
・児童は車道を歩いて通学しており危険である。特に、朝晩は交通量が多い。
＜対策メニュー＞
・区画線の設置 (R4対策済)
・歩道の延長整備
・注意喚起看板設置 (R4設置済)
