学校施設の防災力強化プロジェクト事業  
報 告 書

～津波被害が想定される地域における学校施設の立地・安全対策の基礎的検討～

平成 25 年 3 月 文部科学省委託事業

久 慈 市

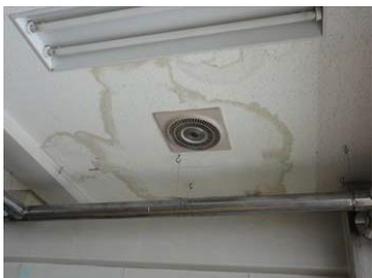
01 1階 理科室  
天井(雨漏りによる水しみ)

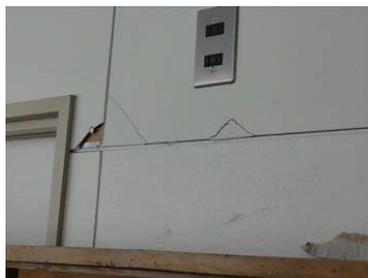
02 1階 理科準備室  
壁(仕上材の割れ欠損)

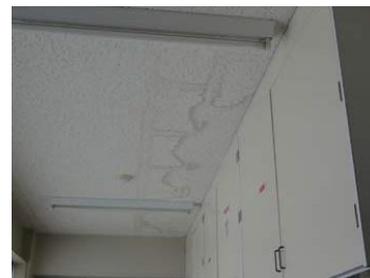
03 1階 理科準備室  
天井(雨漏りによる水しみ)

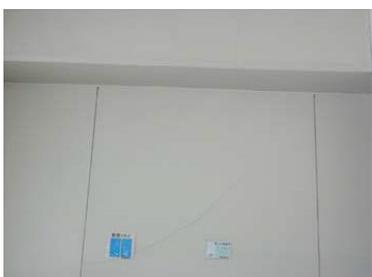
04 1階 理科準備室  
壁(仕上材の亀裂)

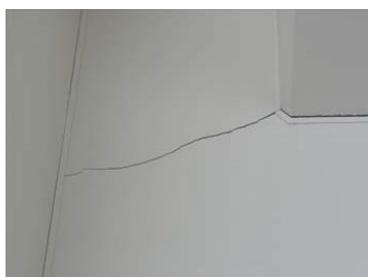
05 2階 家庭科準備室  
壁(仕上材の亀裂)

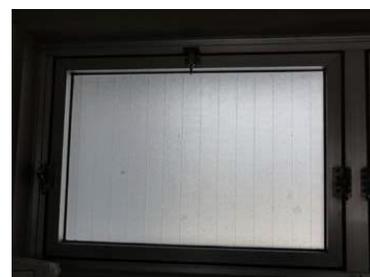
06 3階 図書室  
排煙窓(開閉ワイヤーの欠損)

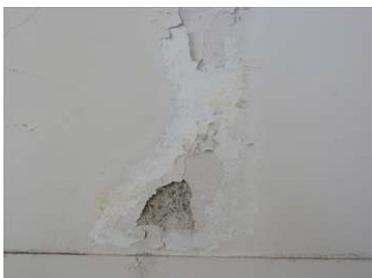
07 3階 西階段室  
壁(雨水侵入による風化)

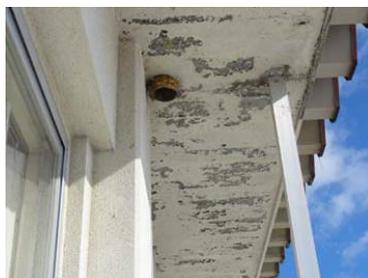
08 3階 普通教室(みなと)  
バルコニー庇(塗膜剥離)

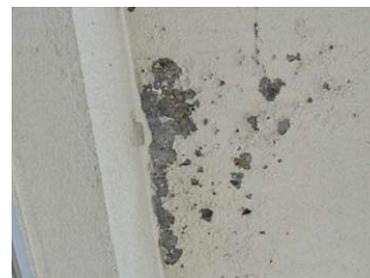
09 2階 普通教室(1年)  
バルコニー庇(塗膜剥離)

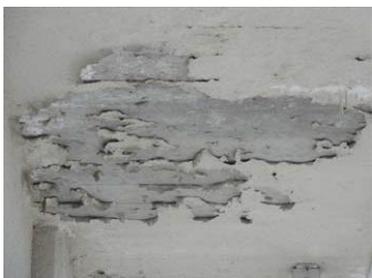
10 2階 普通教室(2年)  
バルコニー庇(塗膜剥離、エフロエッセンス)

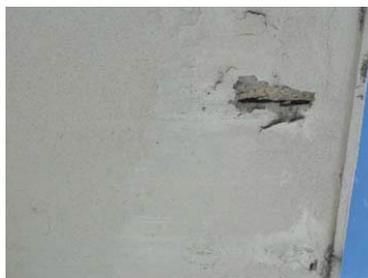
11 2階 プレイルーム  
バルコニー庇(鉄筋の露出)

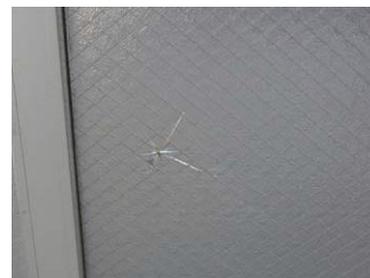
12 渡り廊下  
アルミサッシ硝子(ひび割れ)

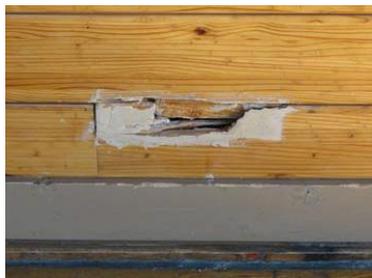
13 アリーナ  
壁(内装材の割れ欠損)

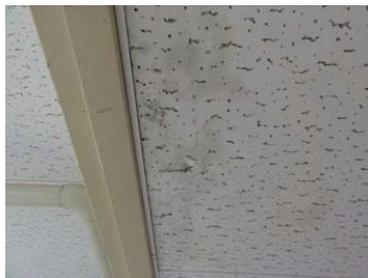
14 アリーナ玄関  
天井(雨漏りによる水しみ)

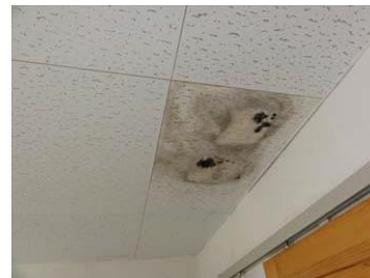
15 渡り廊下  
天井(雨漏りによる水しみ)

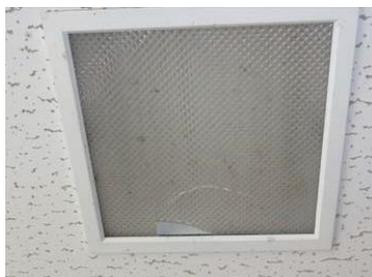
16 アリーナ玄関  
照明(照明カバーの割れ欠損)

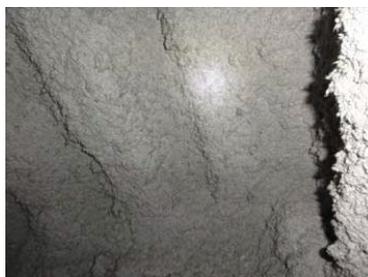
17 男子・女子トイレ  
天井裏(ロックウール吹付状況)

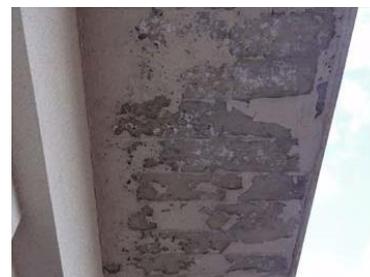
18 1階 南側昇降口  
ベランダ庇(塗膜剥離)

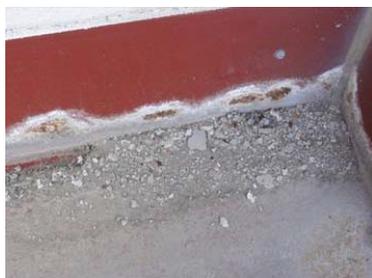
19 1階 北側昇降口  
壁立上り水切(錆びによる腐食)

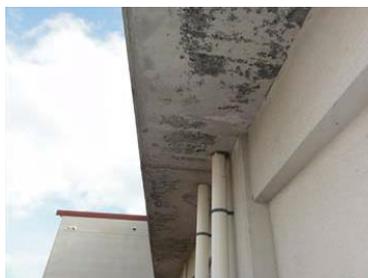
20 1階 北側昇降口  
コンクリート庇(塗膜剥離)

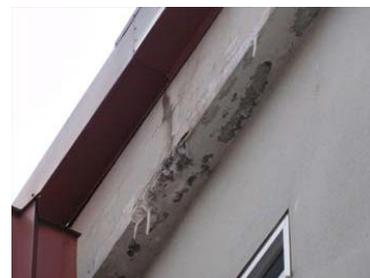
21 PH階東側階段室  
梁型(塗膜剥離、エフロエッセンス)

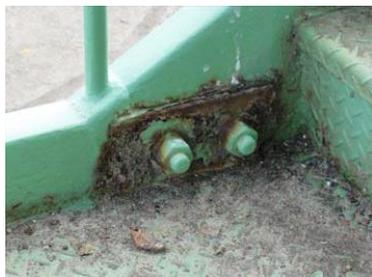
22 屋外階段  
取付プレート(錆びによる腐食)

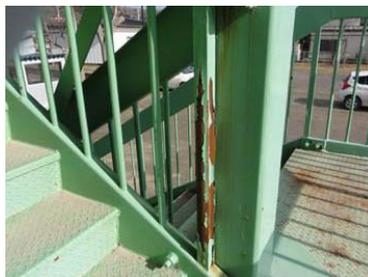
23 屋外階段  
手すり(錆びによる塗膜剥離)

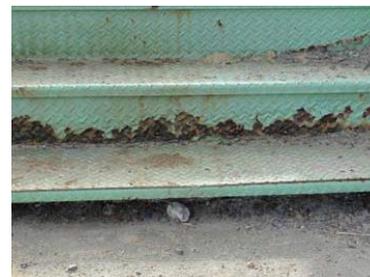
24 屋外階段  
蹴込(錆びによる腐食)

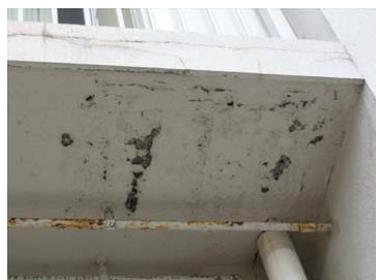
25 2階 プレイルームベランダ  
ベランダ庇(塗膜剥離)

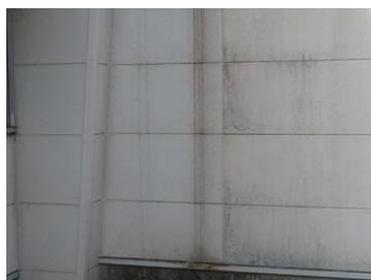
26 アリーナトイレ  
外壁(水しみ)

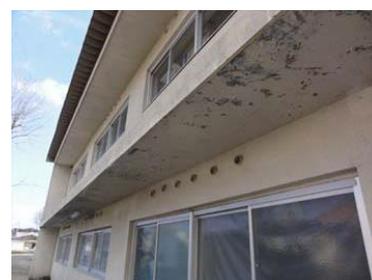
30 1階 ポンプ室  
コンクリート庇(塗膜剥離)

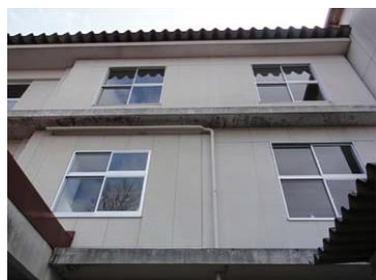
31 2階廊下  
コンクリート庇(塗膜剥離)

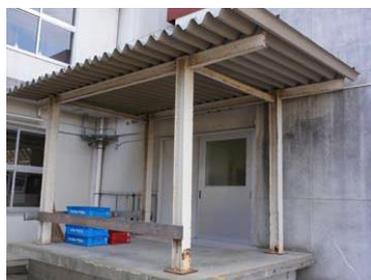
32 1階 配膳室  
屋外配膳(鉄部の錆び)

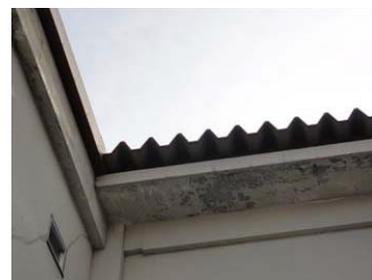
33 PH階西側階段室  
コンクリート庇(塗膜剥離)

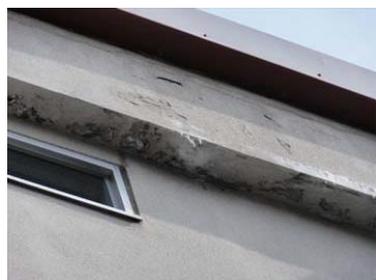
34 PH階東側階段室  
コンクリート庇(塗膜剥離)

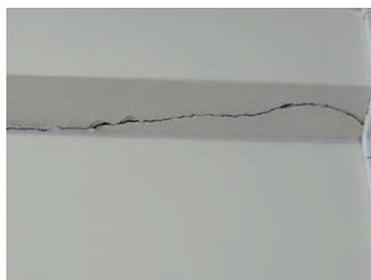
35 1階 図工室  
梁(著しいクラック有り)

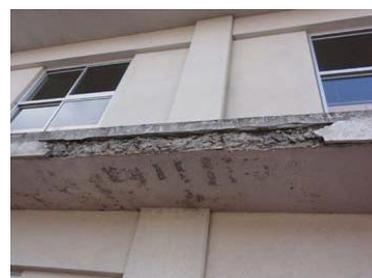
42 昇降口の上  
部  
コンクリート庇(コンクリートの欠損)

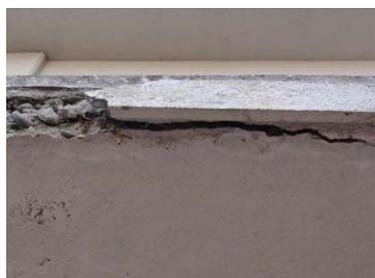
43 昇降口の上  
部  
コンクリート庇(著しいクラック有り)

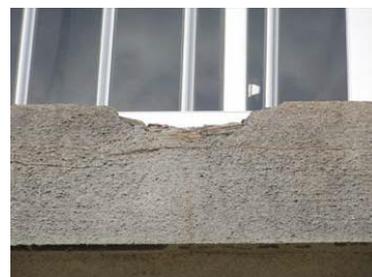
48 2階 バランダ  
外壁(コンクリートの欠損)

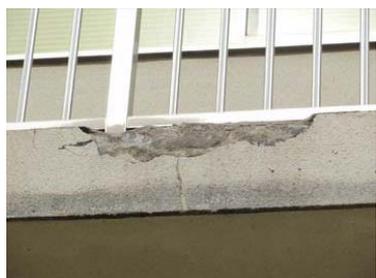
49 2階 ベランダ  
外壁(コンクリートの欠損)

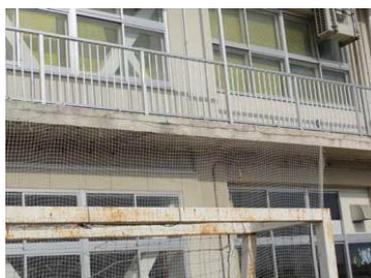
50 2階 ベランダ  
外壁(大規模なクラック)

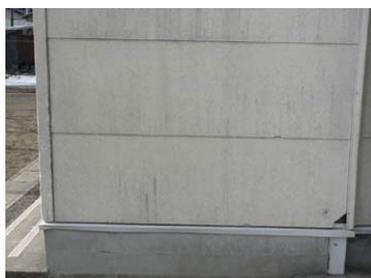
53 アリーナ器具庫  
外壁(欠損有り)

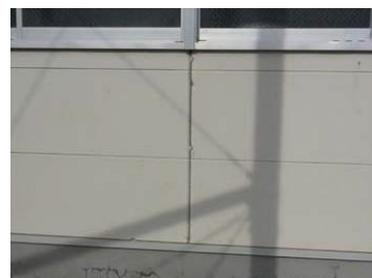
54 アリーナ器具庫  
外壁(著しいクラック有り)

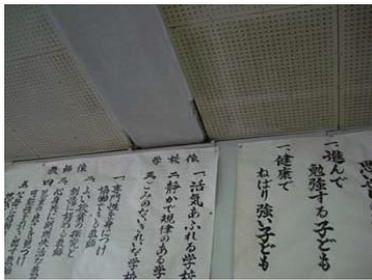
01 職員室  
天井(梁仕上げ欠損)

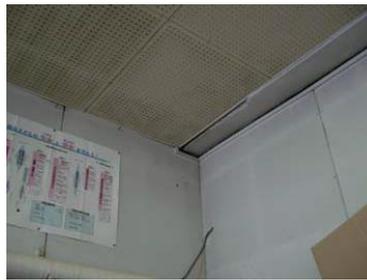
02 職員室  
天井(梁仕上げ欠損)

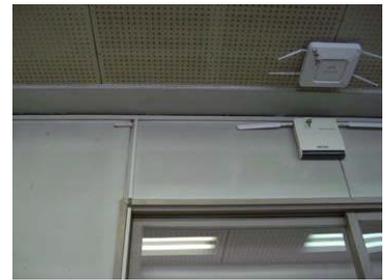
03 職員室  
天井 廊下側(梁と天井間隙間)

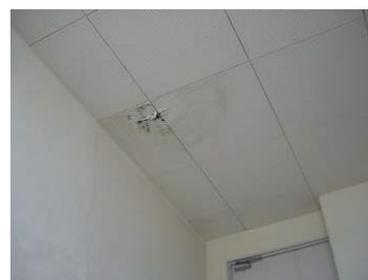
15 3階 階段  
天井(3箇所雨漏り)

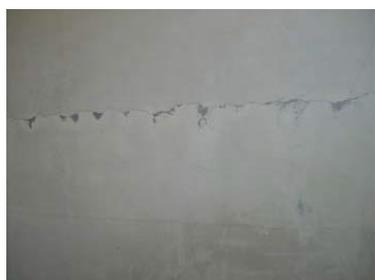
16 3階 階段  
壁(モルタル浮き・割れ)

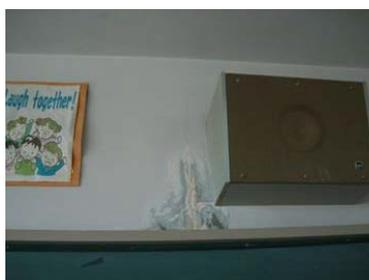
17 音楽室  
壁(漏水)

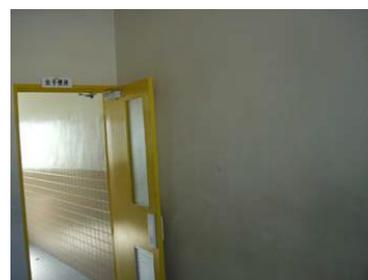
18 2階 廊下  
壁(タイル・モルタル浮き)

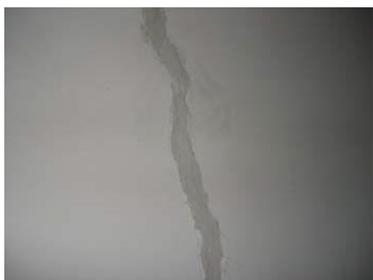
26 職員便所  
壁(漏水)

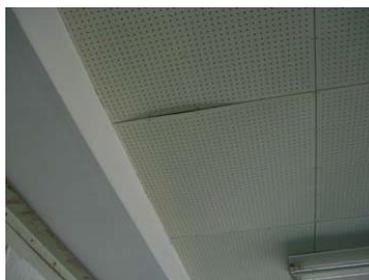
27 理科室  
天井(たるみ)

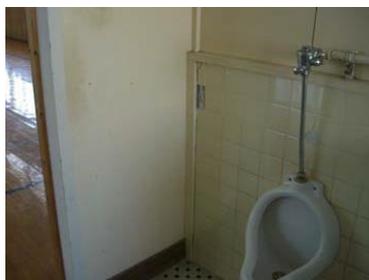
33 男子便所  
設備機器(凍結・タイル剥離)
