岩手県 久慈市 久慈小学校校区 (通学路合同点検 対策箇所図)

【対策検討メンバー】久慈警察署、県北広域振興局道路整備課、久慈市建設整備課

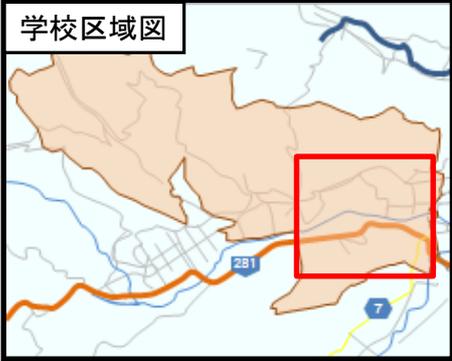
・多くの児童が登下校時に利用しているが、道路幅が狭く、スピードを出す車両が多いため危険である。
 <対策メニュー>
 ・歩道やガードレール、グリーンベルト、標識の設置

・交通量が多いが学校周辺の横断歩道が圧倒的に少ない。横断歩道を設置することで、児童も安心して横断することができるし、運転手も一時停止の意識が高くなると思われる。
 <対策メニュー>
 ・学校西側の横断歩道の設置

・道幅が狭い。また、交通量が非常に多く、スピードを上げて走行する車とすれ違う際、接触する危険がある。
 <対策メニュー>
 ・区画線の設置
 ・歩道の設置
 ・注意看板設置(R3対策済)

・登下校時に多くの児童が利用しているが、猛スピードで走る車が多い。
 <対策メニュー>
 ・歩道またはグリーンベルトの設置

・横断歩道等が消えかかっており見えにくい。
 <対策メニュー>
 ・ゾーン30表示及び横断歩道の引き直し

・道幅が狭い。また、交通量が非常に多く、スピードを上げて走行する車とすれ違う際、接触する危険がある。
 <対策メニュー>
 ・ゾーン30の追加指定
 ・区画線の設置(R4対策済)
 ・ハンプ等の設置
 ・注意看板設置(R3,4対策済)

・交通量が多く、横断歩道はあるが、児童が横断する際は運転手の善意に頼る状態が続いており、一方の車が止まっても、もう一方の車が猛スピードで走り抜けることもしばしばである。
 <対策メニュー>
 ・信号機の設置
 ・路面表示等(R4対策済)

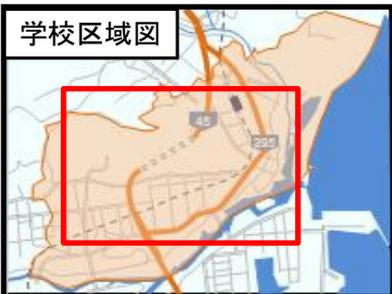
・道路が狭い、大きい水路もあり、交通量が多く危険
 <対策メニュー>
 ・側溝の蓋がけ

・歩車道の区別が、縁石が低い箇所や白線のみのあるため、車が誤って歩道側に侵入する危険性が非常に高い。
 <対策メニュー>
 ・縁石ブロックの補修・更新
 ・路面標示補修(R4対策済)

・歩道が一部ない部分があるが、交通量が多く危険
 <対策メニュー>
 ・横断歩道の設置
 ・歩道の設置

・交通量が多く、横断時危険
 <対策メニュー>
 ・横断歩道の設置
 ・一時停止線の設置
 ・注意看板設置

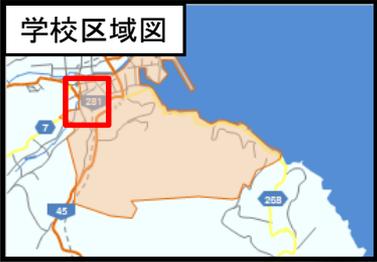
・橋の老朽化が著しい
とともに、幅が狭いため、
車とすれ違う際に児童が危険な状況
となる。
<対策メニュー>
・橋の架け替え

・児童の登下校の安全確保
<対策メニュー>
・横断歩道(R4対策済)
・押しボタン式信号機の設置
・注意看板設置(R4対策済)

・同区間の道路は朝夕に交通が多い
ものの歩道が設置されていない箇所
が多く、児童にとって危険な箇所となっ
ている。
<対策メニュー>
・区画線の設置 ・歩道の設置
・注意看板設置(R3対策済)

・スピードを出して走行する
車が多く危険
<対策メニュー>
・歩道設置

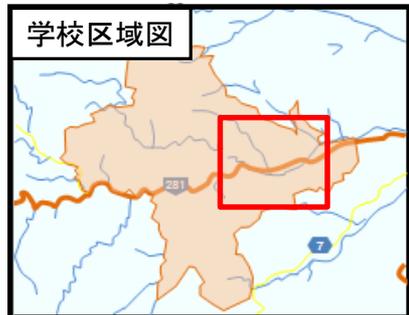
・視線誘導標を設置がされ、安全確保が図られたものの水路に蓋がなく、児童の行動を考えると危険性があることは否めない。
<対策メニュー>
・水路の蓋の設置

・側溝の蓋の境目が大きく開いており、児童にとっては、歩きにくい状況にある。
<対策メニュー>
・側溝の蓋の架け替え、設置
・側溝の蓋修復(R5対策済)

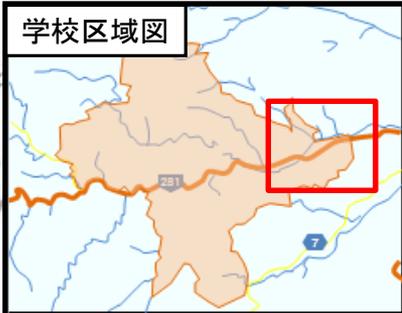
・一部歩道が整備されておらず、片側においては横断をしなければならないが、交通量が多く危険である。
<対策メニュー>
・歩道の設置

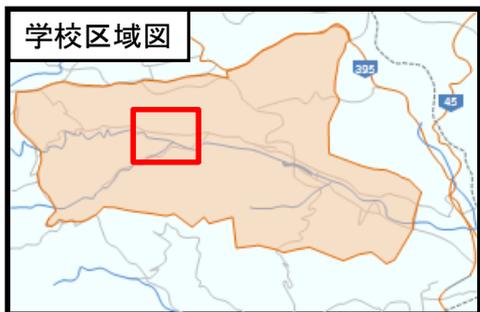
・夏井小学校校門前の市道は、車がすれ違うのにぎりぎりの幅であるにも関わらず、登校時はスピードをあげて通る車がけっこうあり、危険である。校門前の道路に注意喚起のペイントがあれば、学校周辺の安全運転につながる。

- ・路面表示のペイント(R4対策済)
- ・注意喚起の看板等の設置(R3対策済)

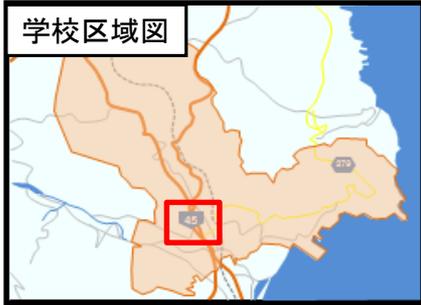
・防災公園の完成後、通学路の交通量が増えている。特に校門へ続く道は狭い坂道であるが、歩道はなく、カーブで見通しが悪いうえ、車がすれ違うにも注意が必要な幅である。学区内に通学路とわかる表示がほとんどないため、児童の安全確保のために、通学路、特に坂道付近に学校がそばにあることが認識できる通学路の看板等の設置が必要である。
<対策メニュー>
・注意喚起の看板等の設置 (R3対策済)

・通学路として使用しているコンクリート階段の一部が破損している。つまり危険があるので補修が必要である。
<対策メニュー>
・階段の補修

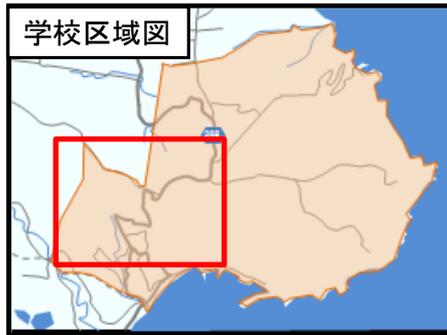
・路線に草木が生い茂っており見通しが悪く、児童の安全確保に不安がある。また、広範囲にわたりごみの投棄があり、児童の健全育成の面からも対応が必要であると考え、定期的に伐採作業等をしてほしい。

・児童の多くが通学路として利用している。坂の勾配が厳しく、急カーブが数か所あるがスピードを出して通行している車が多い。通学路表示はあるが、わかりにくいので表示の増設や路面への表示をしてほしい。

・白線が薄く、見えにくくなっている。児童の通学の安全確保、また、運転者への注意喚起につながる。

・T字路に設置してあるガードレールの地面が崩れており、ガードレールと地面の間から崖下に落下する可能性がある。

・当該路線には十数本のカーブミラーが設置してあるが、ミラー表面に凹凸があり、運転手から見にくい状態のものが複数あるため、補修をお願いしたい。

・以前から倒れ掛かっている木があり、これまでロープで抑えられていたが、現在はそのロープが外れ、さらに倒れてきている。

・下り坂から県道への合流地点、見通しが悪い。運転者への注意喚起につながる。

- ・草木の剪定(年1回草刈りを実施)

- ・通学路表示の増設

- ・横断報道のペイント補修(R3対策済)

- ・ガードレール設置場所の補修・新設(R6対策済)

- ・カーブミラーの補修

- ・倒木の処理

- ・一時停止の標識及びラインの設置
- ・注意喚起の看板等の設置(R4対策済)
