1. 状況説明

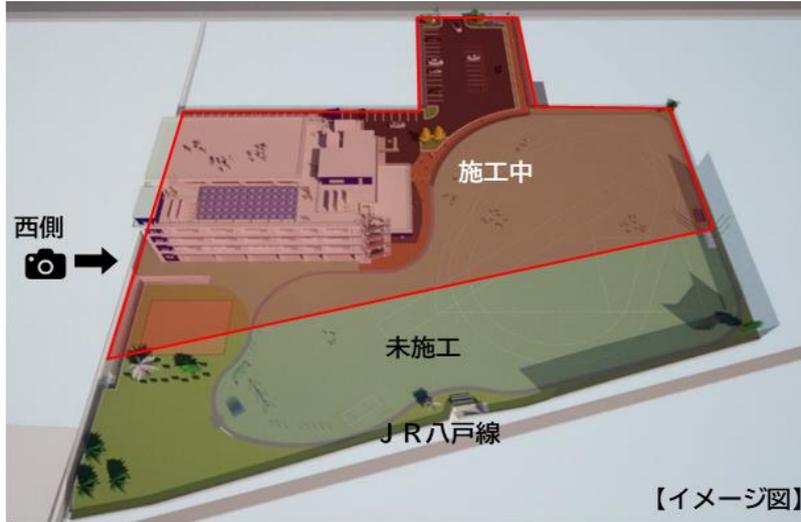
○敷地北側の造成工事を進めています。

○軟弱地盤対策のため、計画する敷地の高さよりも余分に土砂を盛って重し（余盛）にし、圧密します。後に2m弱（概ね土のう2個程度の高さ）の余盛土砂を除去します。

○校舎の基礎杭を施工するため、校舎建設地周辺の余盛土砂を先行して撤去しています。
