学校施設の防災力強化プロジェクト事業  
報 告 書

～津波被害が想定される地域における学校施設の立地・安全対策の基礎的検討～

平成 25 年 3 月 文部科学省委託事業

久 慈 市

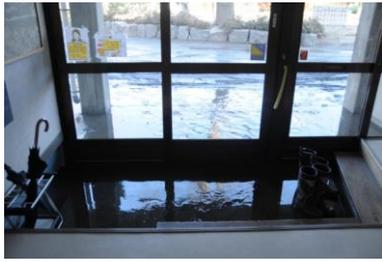
校舎内の浸水被害(職員玄関)

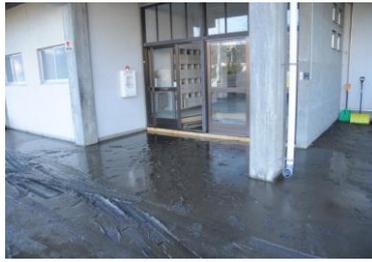
校舎周りの浸水被害(職員玄関前)

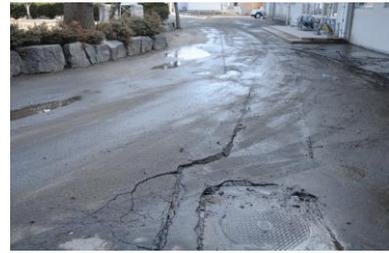
校舎周りの浸水と地震被害(児童玄関前)

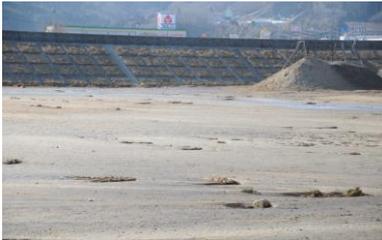
校庭の浸水被害(久慈川河川堤防側)

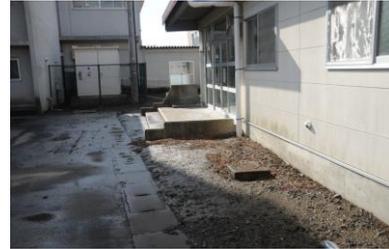
屋内運動場周りの浸水被害

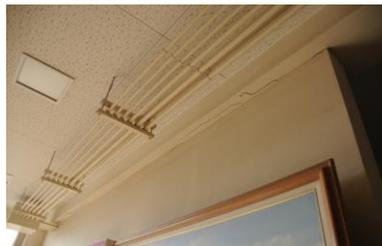
- ・大津波が久慈川を遡上、水路が溢れ、校舎職員玄関が浸水したほか、校舎や屋内運動場の床下排気口から浸水した。
- ・大地震に伴い、1 階の会議室脇のコンクリート梁のモルタル部分に約 2 メートルの亀裂が入った。また、戸棚等から物品が落下し、破損した。

校舎の地震被害(1階会議室脇)

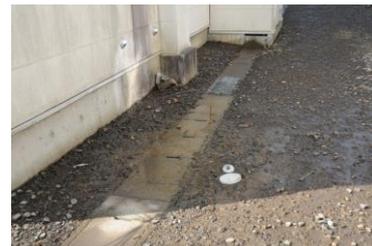
屋内運動場周りの浸水被害

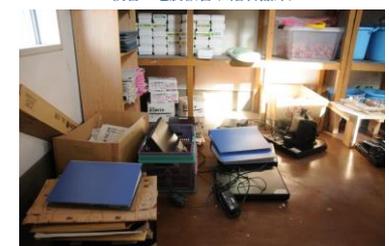
校舎の地震被害(1階物品庫)

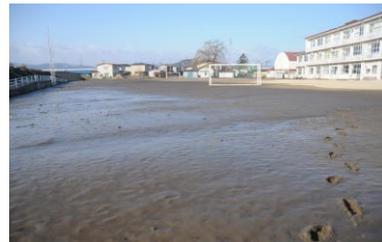
校庭の浸水被害(久慈川河川堤防側)

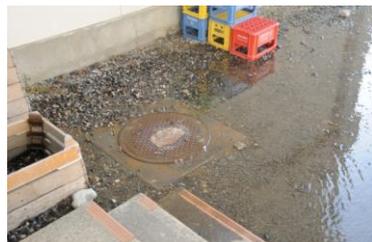
校舎周りの浸水被害(屋内運動場玄関前)

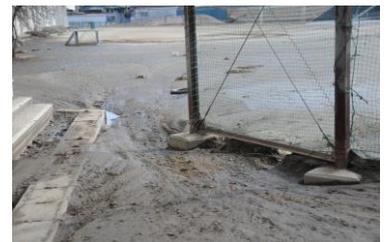
校庭の浸水被害(屋内運動場側のバックネット付近)

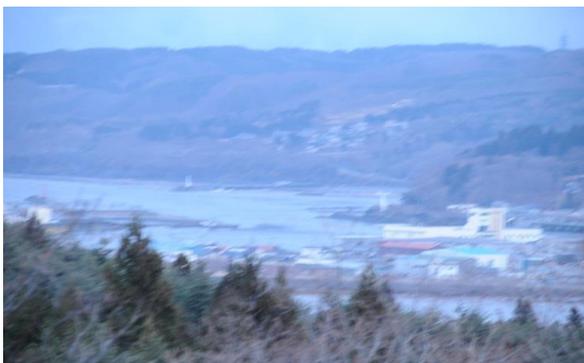
久慈湾から久慈川を遡上する津波

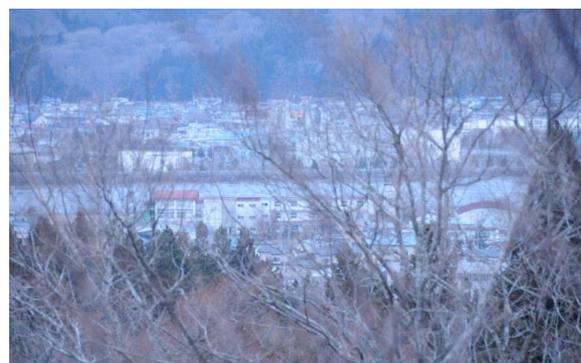
久慈湊小学校付近(津波はさらに上流へ遡上した)

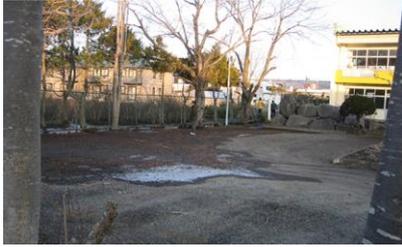
長内小学校学校庭の浸水被害

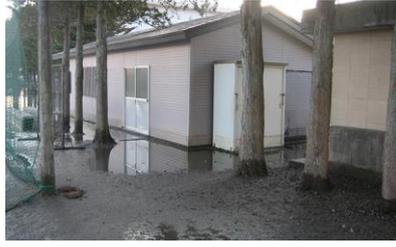
長内小学校学校庭の浸水被害

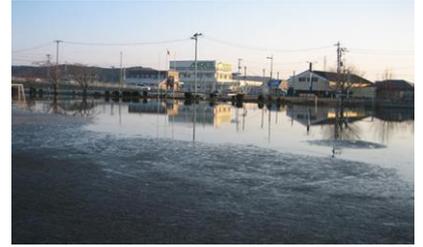
長内小学校学校庭の浸水被害

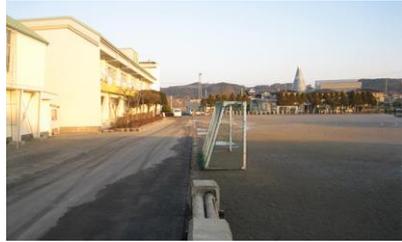
長内小学校学校庭の浸水被害

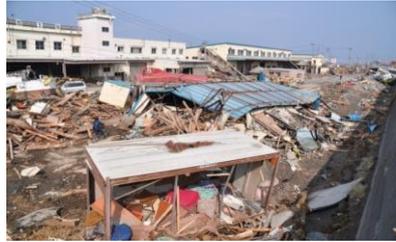
長内小学校学区内の津波被害(元木沢:水産加工場)

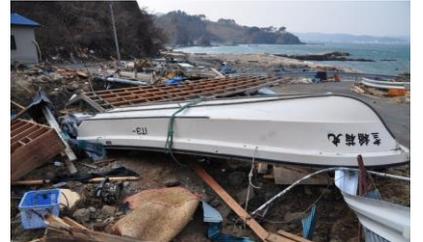
長内小学校学区内の津波被害(大尻:漁船)

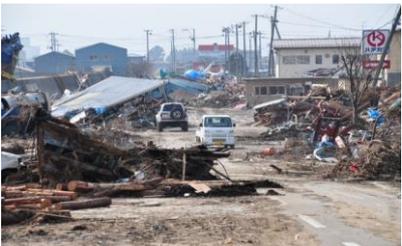
長内小学校学区内の津波被害(元木沢:臨港道路)

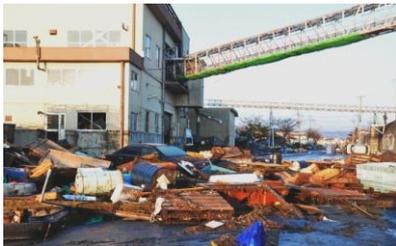
長内小学校学区内の津波被害(元木沢:製氷工場)

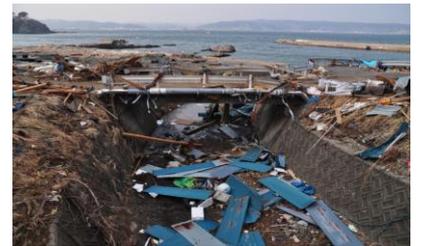
長内小学校学区内の津波被害(玉の脇:小河川)

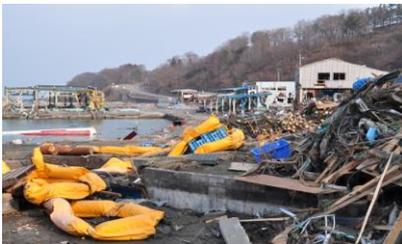
長内小学校学区内の津波被害(玉の脇:漁港)

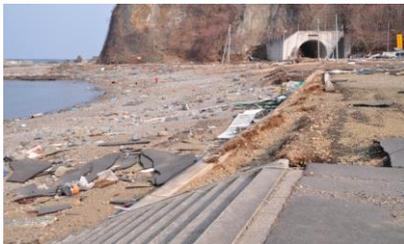
長内小学校学区内の津波被害(二子:海水浴場)

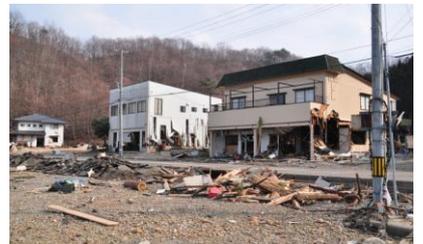
長内小学校学区内の津波被害(二子:民宿)

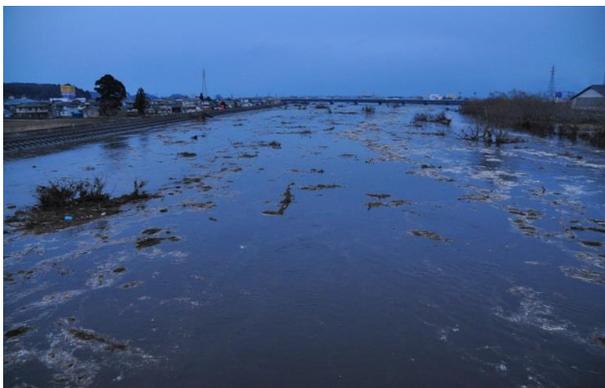
久慈湾から遡上してきた津波(久慈川、長内川合流付近)

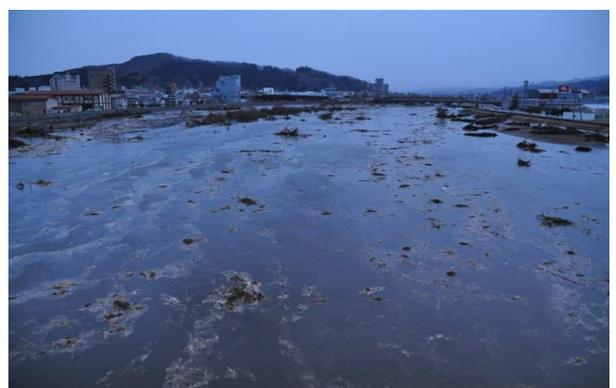
河川を遡上してきた津波(久慈市役所前付近)

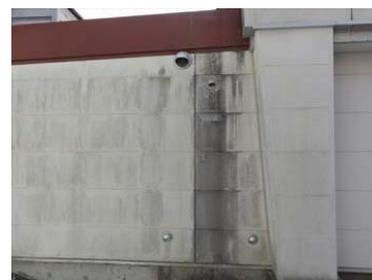
26 アリーナトイレ  
外壁(水しみ)

No.	施設名	老朽化箇所	現状	対処策
01	1階 理科室	天井	雨漏りによる水しみ	雨漏り箇所の改善及び仕上材の張替
02	1階 理科準備室	壁	仕上材の割れ欠損	張替え
03	1階 理科準備室	天井	雨漏りによる水しみ	雨漏り箇所の改善及び仕上材の張替
04	1階 理科準備室	壁	仕上材の亀裂	張替え
05	2階 家庭科準備室	壁	仕上材の亀裂	張替え
06	3階 図書室	排煙窓	開閉ワイヤーの欠損	取付
07	3階 西階段室	壁	雨水侵入による風化	雨漏り箇所の改善及び内装補修
08	3階 普通教室(みなと)	ベランダ庇	塗膜剥離	下地処理の上塗膜吹付
09	2階 普通教室(1年)	ベランダ庇	塗膜剥離	下地処理の上塗膜吹付
10	2階 普通教室(2年)	ベランダ庇	塗膜剥離、エフロッセンス	防水処理の上塗膜吹付
11	2階 プレイルーム	ベランダ庇	鉄筋の露出	補修が必要
12	渡り廊下	アルミサッシ硝子	ひび割れ	ガラス交換
13	アリーナ	壁	内装材の割れ欠損	張替え
14	アリーナ玄関	天井	雨漏りによる水しみ	雨漏り箇所の改善及び仕上材の張替
15	渡り廊下	天井	雨漏りによる水しみ	雨漏り箇所の改善及び仕上材の張替
16	アリーナ玄関	照明	照明カバーの割れ欠損	交換
17	男子・女子トイレ	天井裏	ロックワール吹付状況	良好
18	1階 南側昇降口	ベランダ庇	塗膜隔離	防水処理の上塗膜吹付
19	1階 北側昇降口	壁立上り水切	錆びによる腐食	錆び撤去の上再塗装
20	1階 北側昇降口	コンクリート庇	塗膜剥離	防水処理の上塗膜吹付
21	PH階東側階段室	梁型	塗膜剥離、エフロッセンス	防水処理の上塗膜吹付
22	屋外階段	取付プレート	錆びによる腐食	錆び撤去の上再塗装
23	屋外階段	手すり	錆びによる塗装剥離	錆び撤去の上再塗装
24	屋外階段	蹴込	錆びによる腐食	錆び撤去の上再塗装
25	2階 プレイルームベランダ	ベランダ庇	塗膜剥離	防水処理の上塗膜吹付
26	アリーナトイレ	外壁	水しみ	雨樋設置の上外壁張替
27	アリーナ玄関	外壁	水しみ	雨樋設置の上外壁張替

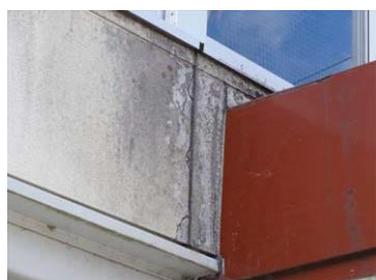
27 アリーナ玄関  
外壁(水しみ)

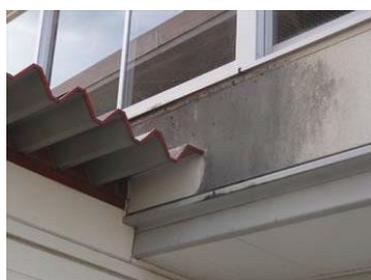
28 アリーナ玄関  
外壁(水しみ)

No.	施設名	老朽化箇所	現状	対処策
28	アリーナ玄関	外壁	水しみ	雨樋設置の上外壁張替
29	渡り廊下	外壁	水しみ	雨樋設置の上外壁張替
30	1階 ホップ室	コンクリート庇	塗膜剥離	防水処理の上塗膜吹付
31	2階 廊下	コンクリート庇	塗膜剥離	防水処理の上塗膜吹付
32	1階 配膳室	屋外配膳	鉄部の錆び	錆び撤去の上再塗装
33	PH階西側階段室	コンクリート庇	塗膜剥離	防水処理の上塗膜吹付
34	PH階東側階段室	コンクリート庇	塗膜剥離	防水処理の上塗膜吹付
35	1階 図工室	梁	著しいクラック有り	補修が必要
36	1階 音楽室前廊下	壁	著しいクラック有り	補修が必要
37	2階 生活科室	壁	著しいクラック有り	補修が必要
38	1階 男子・女子トイレ	天井裏	吊り天井	問題なし
39	1階 男子・女子トイレ	天井裏	吊り天井	問題なし
40	1階 男子・女子トイレ	天井裏	吊り天井	問題なし
41	3階 西側階段室	壁	クラック有り	補修が必要
42	昇降口の上部	コンクリート庇	コンクリートの欠損	早急な補修が必要
43	昇降口の上部	コンクリート庇	著しいクラック有り	早急な補修が必要
44	1階 図工室テラス	外壁	クラック有り	補修が必要
45	2階 ベランダ	外壁	著しいクラック有り	補修が必要
46	2階 ベランダ	外壁	著しいクラック有り	補修が必要
47	3階 ベランダ	外壁	著しいクラック有り	補修が必要
48	2階 ベランダ	外壁	コンクリートの欠損	補修が必要
49	2階 ベランダ	外壁	コンクリートの欠損	補修が必要
50	2階 ベランダ	外壁	大規模なクラック	補修が必要
51	3階 ベランダ	外壁	大規模なクラック	補修が必要
52	アリーナ渡り廊下	外壁	著しいクラック有り	張替えによる補修が必要
53	アリーナ器具庫	外壁	欠損有り	張替えによる補修が必要
54	アリーナ器具庫	外壁	著しいクラック有り	張替えによる補修が必要
55	アリーナ	外壁	著しいクラック有り	張替えによる補修が必要
56	アリーナ	基礎	コンクリートにクラック	補修が必要
57	アリーナ	外壁	目地クラック有り	張替えによる補修が必要

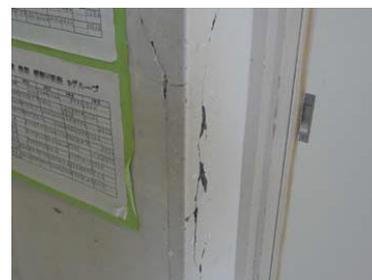
35 1階 図工室  
梁(著しいクラック有り)

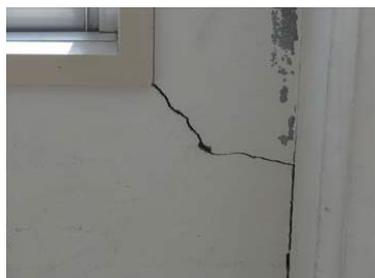
37 2階 生活科室  
壁(著しいクラック有り)

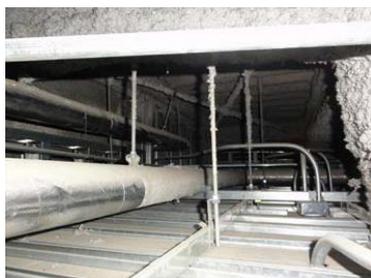
38 1階 男子・女子トイレ  
天井裏(吊り天井)

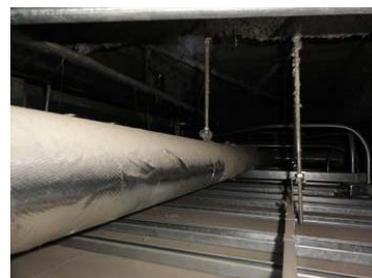
39 1階 男子・女子トイレ  
天井裏(吊り天井)

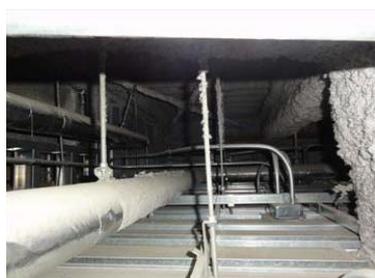
40 1階 男子・女子トイレ  
天井裏(吊り天井)

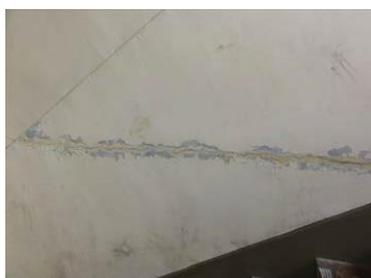
41 3階 西側階段室  
壁(クラック有り)

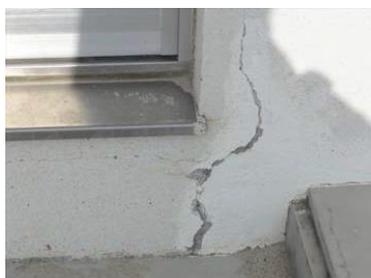
43 昇降口の上  
部  
コンクリート庇(著しいクラック有り)

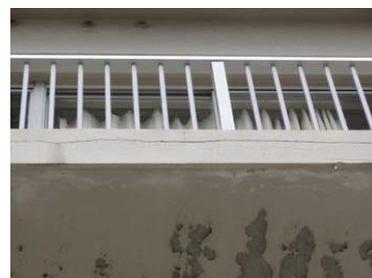
44 1階 図工室テラス  
外壁(クラック有り)

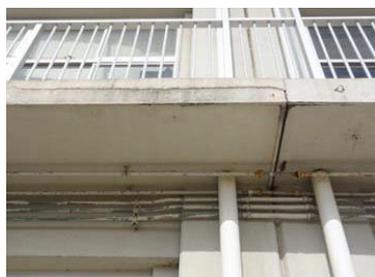
45 2階 バランダ  
外壁(著しいクラック有り)

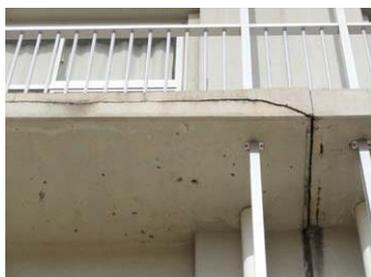
46 2階 バランダ  
外壁(著しいクラック有り)

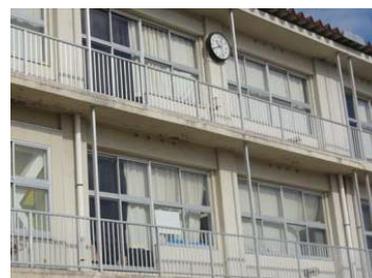
50 2階 ベランダ  
外壁(大規模なクラック)

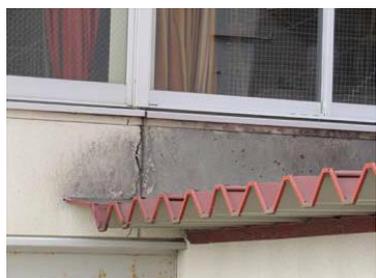
51 3階 ベランダ  
外壁(大規模なクラック)

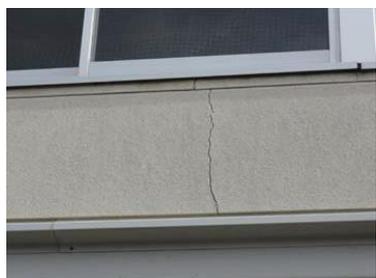
54 アリーナ器具庫  
外壁(著しいクラック有り)

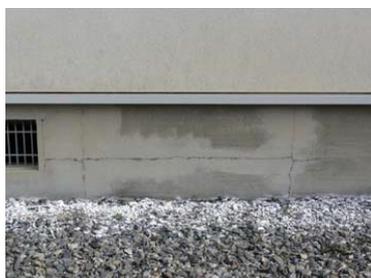
55 アリーナ  
外壁(著しいクラック有り)

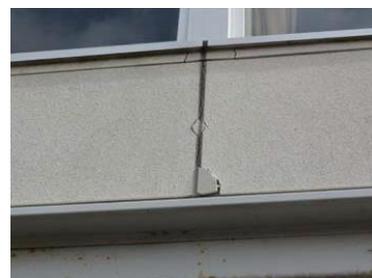
56 アリーナ  
基礎(コンクリートにクラック)

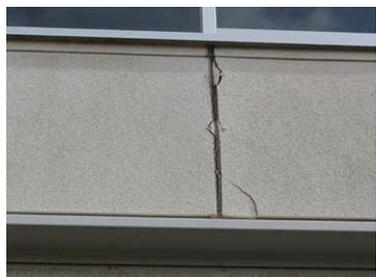
57 アリーナ  
外壁(目地クラック有り)

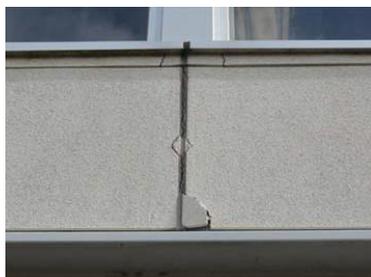
58 アリーナ  
外壁(目地クラック有り)

58	アリーナ	外壁	目地クラック有り	張替えによる補修が必要

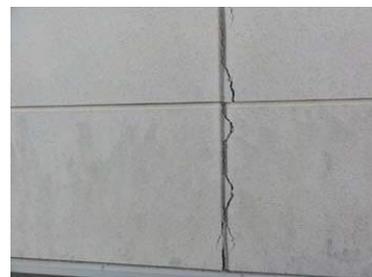
59 アリーナ  
外壁(目地クラック有り)

No.	施設名	老朽化箇所	現状	対処策
59	アリーナ	外壁	目地クラック有り	張替えによる補修が必要
60	アリーナ	外壁	目地クラック有り	張替えによる補修が必要
61	アリーナ	外壁	目地クラック有り	張替えによる補修が必要
62	1階 教材室	コンクリート庇	著しいクラック有り	補修が必要
63	3階 生徒会室	コンクリート庇	鉄筋の露出	補修が必要
64	1階 男子トイレ前廊下	柱	クラック有り	補修が必要
65	3階 普通教室(5年1)	壁	著しいクラック有り	補修が必要

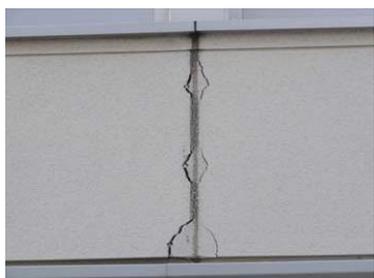
61 アリーナ  
外壁(目地クラック有り)

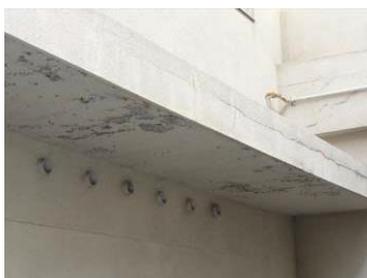
62 1階 教材室  
コンクリート庇(著しいクラック有り)

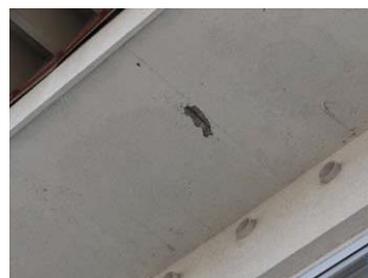
63 3階 生徒会室  
コンクリート庇(鉄筋の露出)

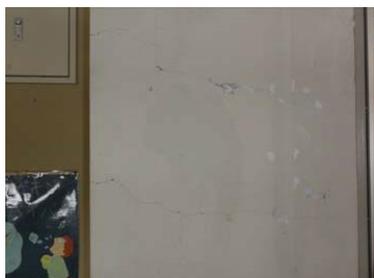
64 1階 男子トイレ前廊下  
柱(クラック有り)

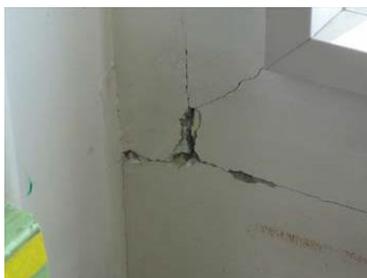
65 3階 普通教室(5年1)  
壁(著しいクラック有り)

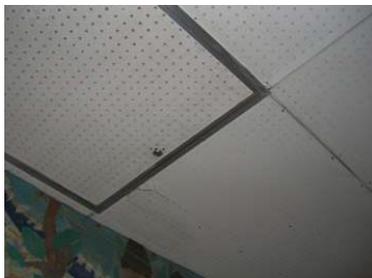
07 廊下  
天井(天井板割れ)

No.	施設名	老朽化箇所	現状	対処策
9	1階男子便所	床	床段差	床補修
10	1階廊下	床	クラック有り	要補強改修
11	1階廊下	天井	梁と天井間隙間	床補強が必要
12	1階廊下	流し前床	クラック	床補強が必要
13	1階廊下	天井	たるみ	補強が必要
14	1階廊下	床	クラック 3mm	床補強が必要
15	3階階段	天井	3箇所雨漏り	調査後改修
16	3階階段	壁	モルタル浮き・割れ	モルタル塗り改修
17	音楽室	壁	漏水	調査後改修
18	2階廊下	壁	タイル・モルタル浮き	要改修
19	階段	壁	モルタル浮き	要改修
20	3階洗面所	壁	モルタル浮き	要改修
21	2階階段	壁	モルタル浮き	要改修
22	1階男子便所	壁	タイル・モルタル浮き	要改修
23	1階廊下	壁	モルタル浮き	要改修
24	1階廊下	天井	天井板割れ	張替え
25	1階普通教室 及び廊下	床	たわみ	補強が必要

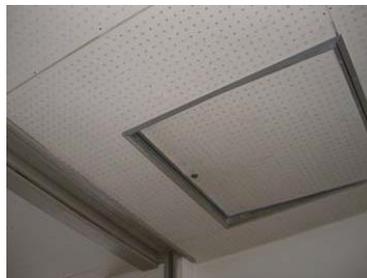
08 廊下  
天井(天井点検口取付不良)

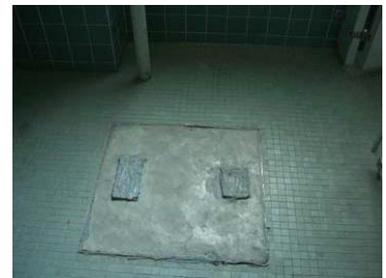
09 1階 男子便所  
床(床段差)

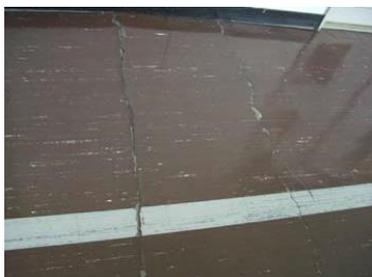
10 1階 廊下  
床(クラック有り)

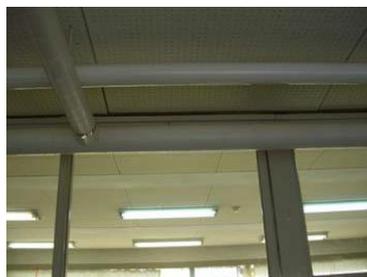
11 1階 廊下  
天井(梁と天井間隙間)

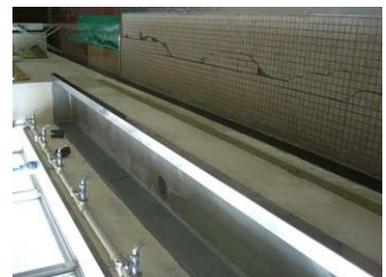
12 1階 廊下  
流し前床(クラック)

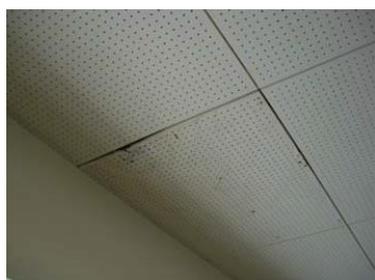
13 1階 廊下  
天井(たるみ)

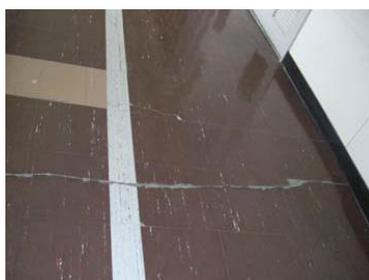
14 1階 廊下  
床(クラック3mm)

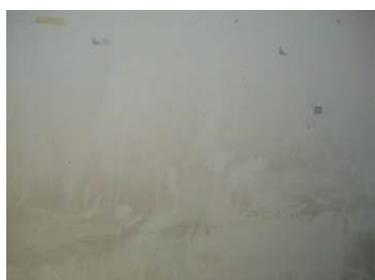
19 階段  
壁(モルタル浮き)

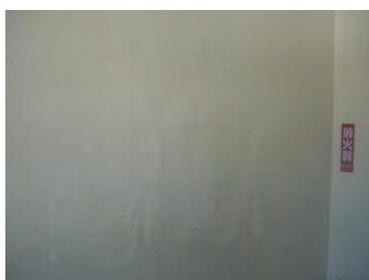
20 3階 洗面所  
壁(モルタル浮き)

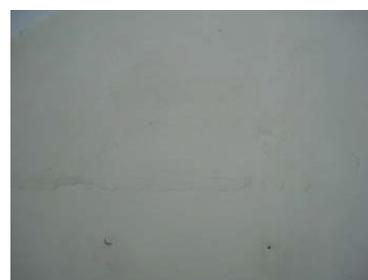
21 2階 階段  
壁(モルタル浮き)

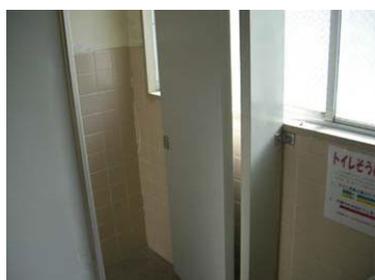
22 1階 男子便所  
壁(タイル・モルタル浮き)

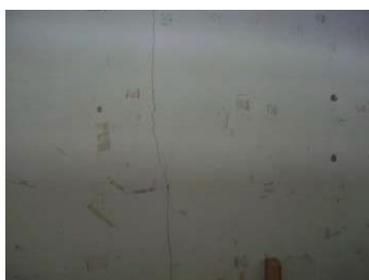
23 1階 廊下  
壁(モルタル浮き)

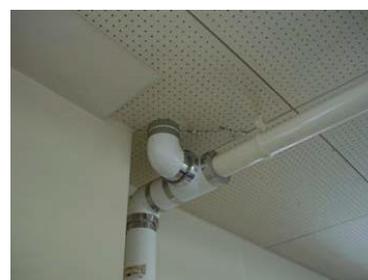
24 1階 廊下  
天井(天井板割れ)

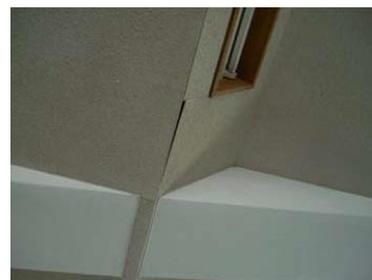
28 音楽室  
天井(ゆがみ)

No.	施設名	老朽化箇所	現状	対処策
26	職員便所	壁	漏水	調査後改修
27	理科室	天井	たるみ	下地補強等・仕上げ
28	音楽室	天井	ゆがみ	下地補強等・仕上げ
29	2階男子便所	壁	タイル・モルタル浮き	要改修
30	2階女子便所	壁	タイル・モルタル浮き	要改修

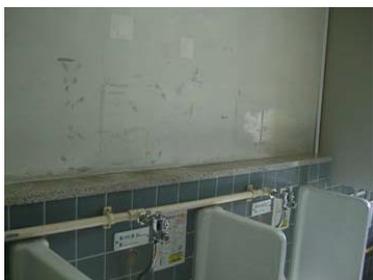
29 2階 男子便所  
壁(タイル・モルタル浮き)

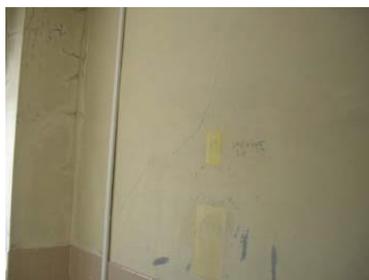
30 2階 女子便所  
壁(タイル・モルタル浮き)

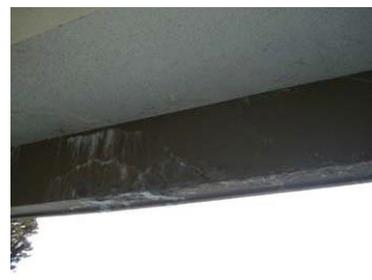
31 玄関庇  
屋根(モルタルクラック)

No.	施設名	老朽化箇所	現状	対処策
31	玄関庇	屋根	モルタルクラック	漏水等改修必要

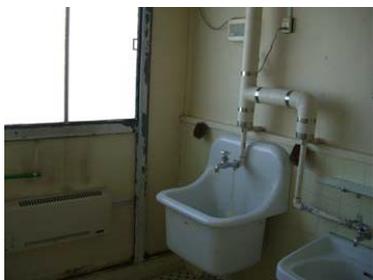
32 女子便所  
設備機器(凍結)

No.	施設名	老朽化箇所	現状	対処策
32	女子便所	設備機器	凍結	要改修
33	男子便所	設備機器	凍結・タイル剥落	要改修

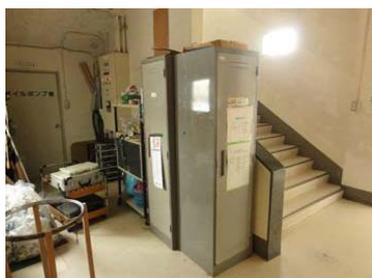
01 1階 東階段倉庫前  
スチール製ロッカー(未固定)

No.	施設名	箇所名称	現状	対処策
01	1階 東階段倉庫前	スチール製ロッカー	未固定	転倒防止金物による固定
02	1階 理科室	ブラウン管 TV	未固定	転倒防止金物による固定
03	1階 理科室	備品棚	未固定	転倒防止金物による固定
04	1階 理科準備室	備品棚	未固定	転倒防止金物による固定
05	2階 家庭科室	ブラウン管 TV	未固定	転倒防止金物による固定
06	2階 コンピューター室	パソコン	未固定	転倒落下に備える
07	2階 コンピューター室	スチール製ロッカー	未固定	転倒防止金物による固定
08	1階 会議室	スチール製ロッカー	未固定	転倒防止金物による固定
09	1階 図工室	スチール製ロッカー	未固定	転倒防止金物による固定
10	1階 音楽室	備品棚	未固定	転倒防止金物による固定
11	1階 音楽室	スチール製ロッカー	未固定	転倒防止金物による固定
12	2階 普通教室(2年)	スチール製ロッカー	未固定	転倒防止金物による固定
13	2階 プレイルーム	スチール製ロッカー	未固定	転倒防止金物による固定
14	2階 男子トイレ前廊下	スチール製ロッカー	未固定	転倒防止金物による固定
15	2階 東側水飲み場	スチール製ロッカー	未固定	転倒防止金物による固定
16	2階 生活科室	スチール製ロッカー	未固定	転倒防止金物による固定
17	3階 西側階段室	スチール製ロッカー	未固定	転倒防止金物による固定
18	3階 普通教室(みなと)	スチール製ロッカー	未固定	転倒防止金物による固定
19	3階 普通教室(5年2)	スチール製ロッカー	未固定	転倒防止金物による固定
20	3階 普通教室(5年1)	スチール製ロッカー	未固定	転倒防止金物による固定
21	3階 東側階段室	スチール製ロッカー	未固定	転倒防止金物による固定
22	アリーナ前	スチール製ロッカー	未固定	転倒防止金物による固定

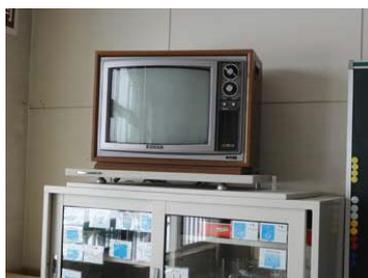
02 1階 理科室  
ブラウン管TV(未固定)

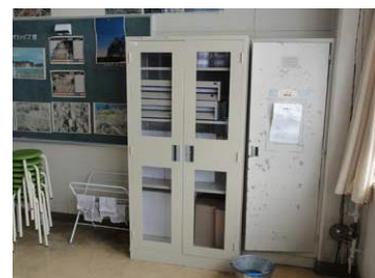
03 1階 理科室  
備品棚(未固定)

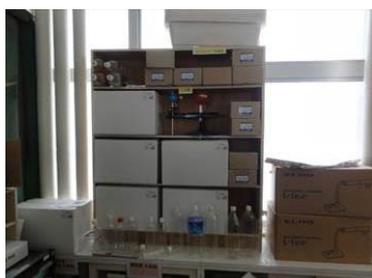
04 1階 理科準備室  
備品棚(未固定)

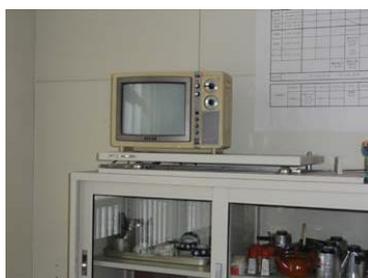
05 2階 家庭科室  
ブラウン管TV(未固定)

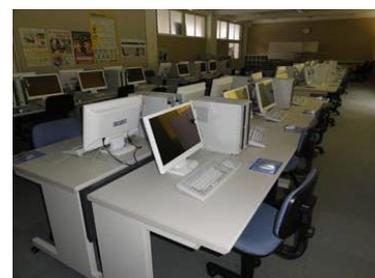
06 2階 コンピューター室  
パソコン(未固定)

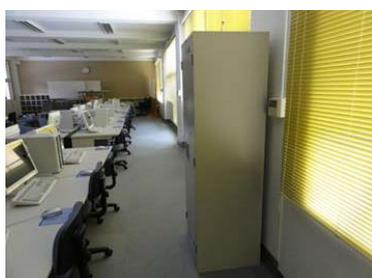
07 2階 コンピューター室  
スチール製ロッカー(未固定)

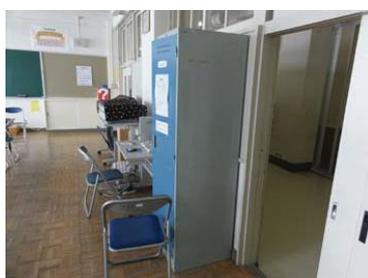
08 1階 会議室  
スチール製ロッカー(未固定)

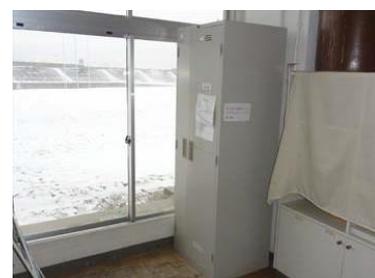
09 1階 図工室  
スチール製ロッカー(未固定)

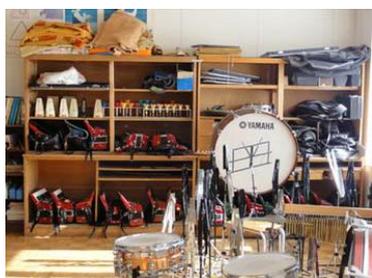
10 1階 音楽室  
備品棚(未固定)

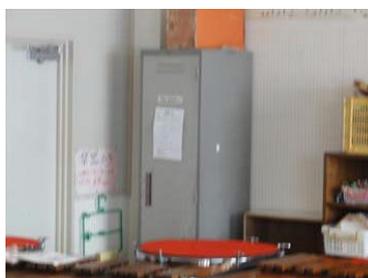
11 1階 音楽室  
スチール製ロッカー(未固定)

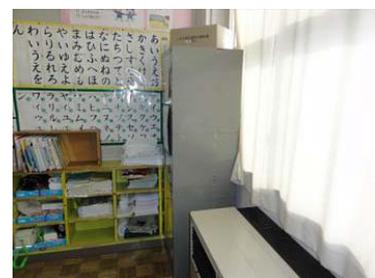
12 2階 普通教室(2年)  
スチール製ロッカー(未固定)

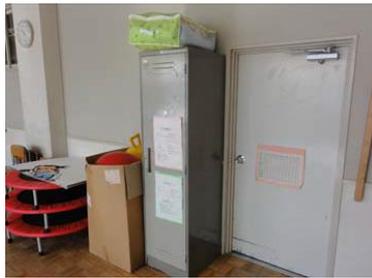
13 2階 ブレイルーム  
スチール製ロッカー(未固定)

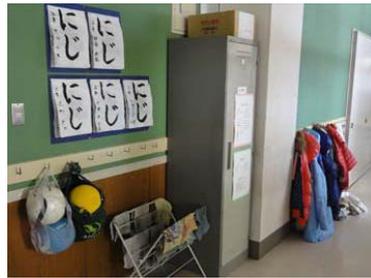
14 2階 男子トイレ前廊下  
スチール製ロッカー(未固定)

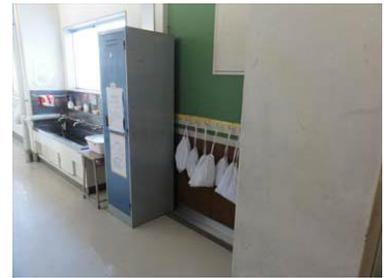
15 2階 東側水飲み場  
スチール製ロッカー(未固定)

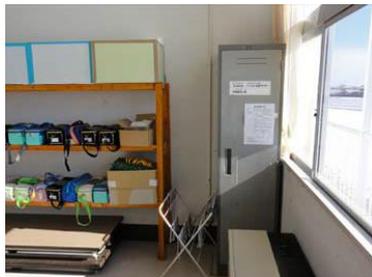
16 2階 生活科室  
スチール製ロッカー(未固定)

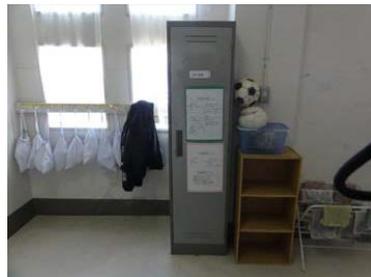
17 3階 西側階段室  
スチール製ロッカー(未固定)

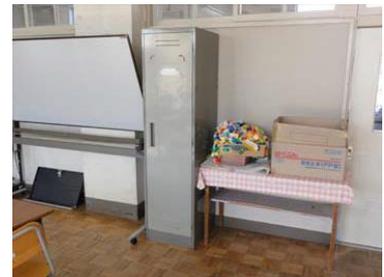
18 3階 普通教室(みなと)  
スチール製ロッカー(未固定)

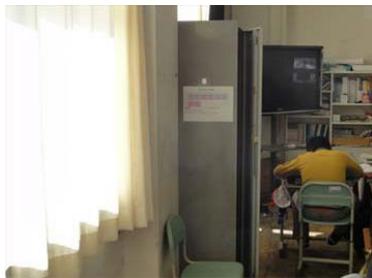
19 3階 普通教室(5年2)  
スチール製ロッカー(未固定)

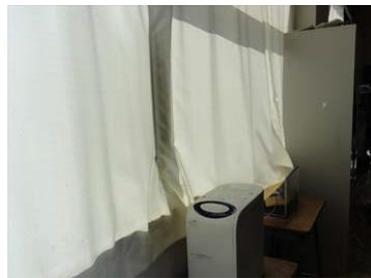
20 3階 普通教室(5年1)  
スチール製ロッカー(未固定)

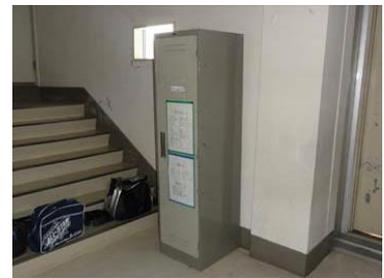
21 3階 東側階段室  
スチール製ロッカー(未固定)

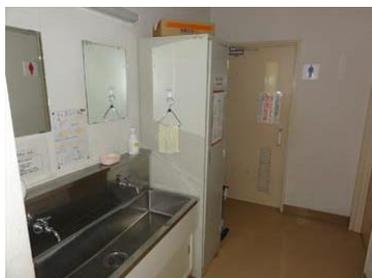
22 アリーナトイレ前  
スチール製ロッカー(未固定)

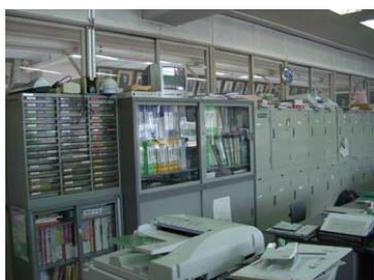
01 職員室  
家具(転倒防止)

No.	施設名	箇所名称	現状	対処策
01	職員室	家具	転倒防止	金具止め等補強
02	職員室	家具	転倒防止	金具止め等補強
03	図書室	家具	転倒防止	金具止め等補強

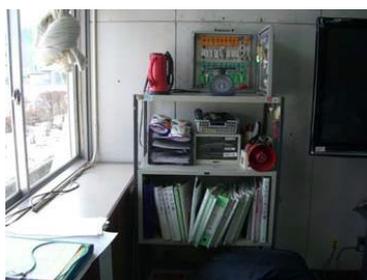
02 職員室  
家具(転倒防止)

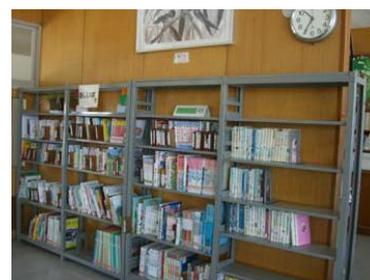
03 図書室  
家具(転倒防止)

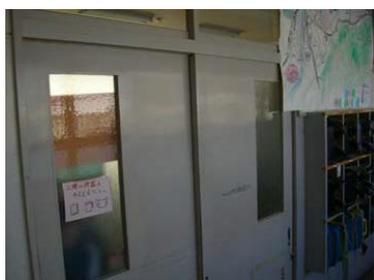
04 教室  
木製建具(外れる危険有り)

No.	施設名	箇所名称	現状	対処策
04	教室	木製建具	外れる危険有り	建て付け改修のこと
05	1階教室	木製建具	外れる危険有り	建て付け改修のこと
06	1階教室	木製建具	外れる危険有り	建て付け改修のこと
07	2階教室	TV	ワイヤ固定

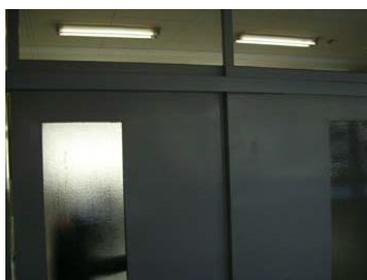
05 1階 教室  
木製建具(外れる危険有り)

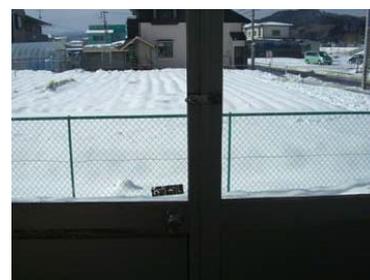
06 1階 教室  
木製建具(外れる危険有り)

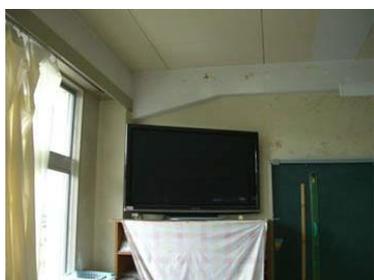
07 2階 教室  
TV(ワイヤ固定)

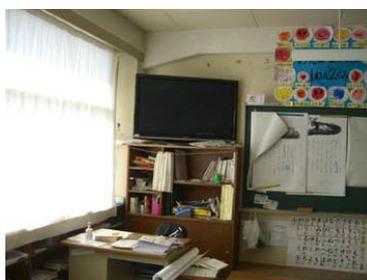
08 2階 教室  
TV(ワイヤ固定)

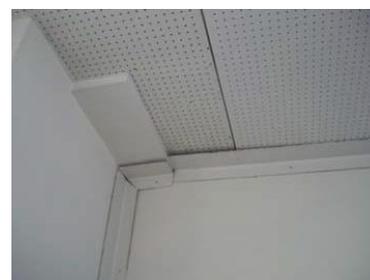
09 2階 廊下天井  
EXP-J(取付不良)

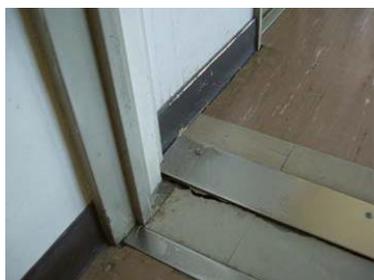
10 2階 廊下床  
EXP-J(取付不良)

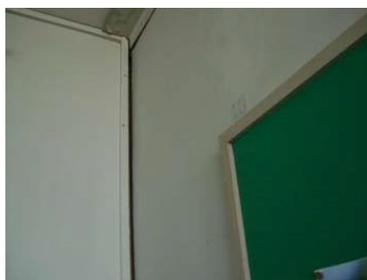
11 理科室壁  
EXP-J(取付不良)

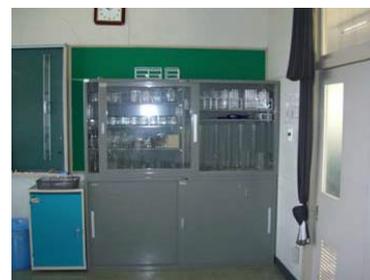
12 理科室壁  
家具(転倒防止)

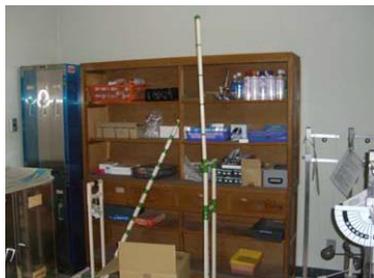
13 理科準備室  
家具(転倒防止)

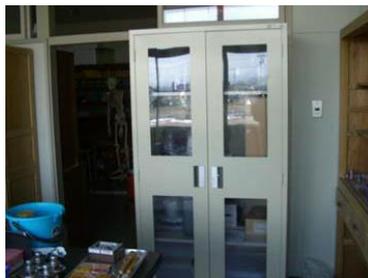
14 理科準備室  
家具(転倒防止)

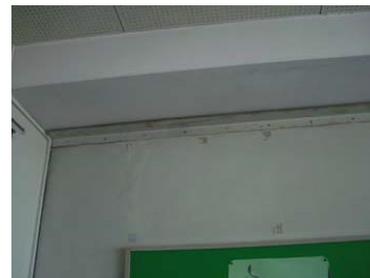
15 理科室  
家具(転倒防止)

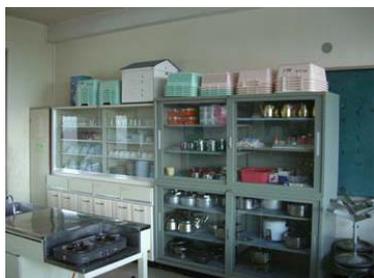
16 家庭科室  
家具(転倒防止)

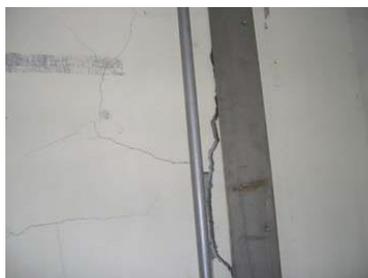
17 湯沸かし室  
EXP-J(取付不良)

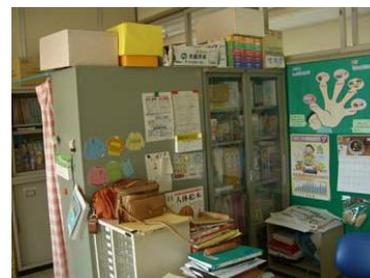
18 保健室  
家具(転倒防止)

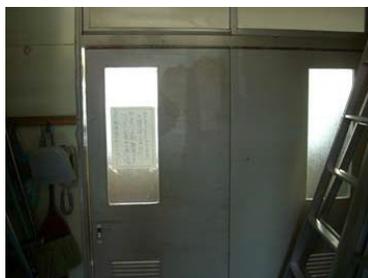
20 用具室  
木製建具(外れる危険有り)

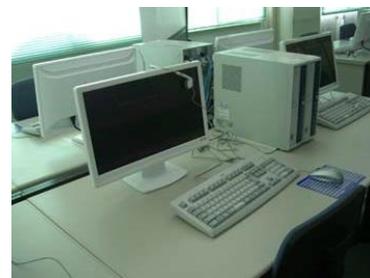
21 コンピューター室  
電気機器(落下の危険有り)

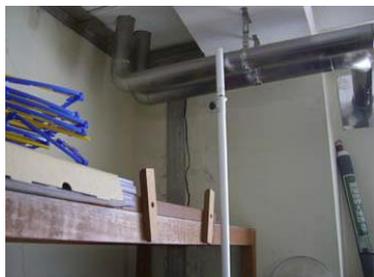
22 教材室  
EXP-J(取付不良)

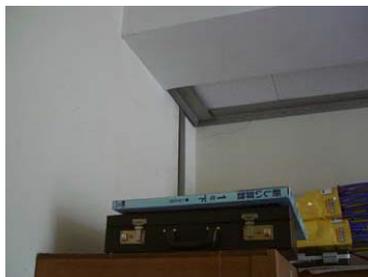
23 教材室  
EXP-J(取付不良)

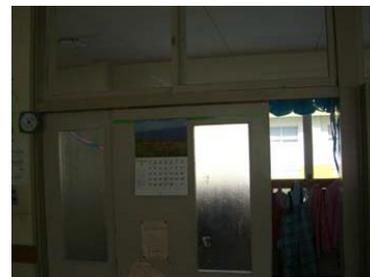
24 2階 教室  
木製建具(外れる危険有り)

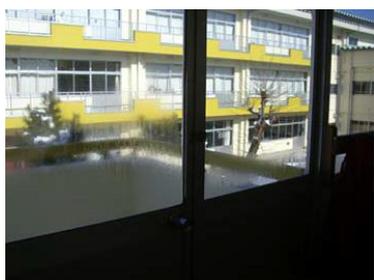
25 廊下  
鋼製建具(鍵)

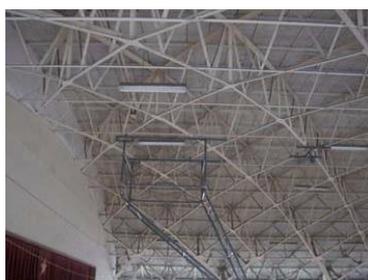
No.	施設名	箇所名称	現状	対処策
26	アリーナ	照明器具	チェーン吊り下げ	目視では判断できず
27	アリーナ	バスケット板	ナット締め	ダブルナットが望ましいか

26 アリーナ  
照明器具(チェーン吊り下げ)

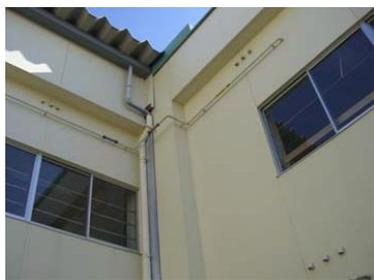
28 校舎南側棟  
外壁EXP-J(取付不良)

No.	施設名	箇所名称	現状	対処策
28	校舎南側棟	外壁 EXP-J	取り付け不良	取り付け改修
29	校舎北側棟	外壁 EXP-J	取り付け不良	取り付け改修

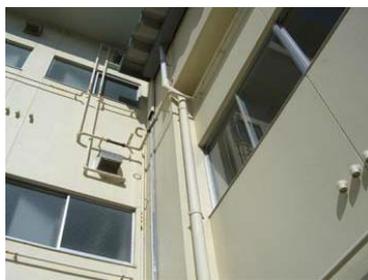
29 校舎北側棟  
外壁EXP-J(取付不良)
